LAUDO TÉCNICO DE VISTORIA E **AVALIAÇÃO ESTRUTURAL**

Unidade de Administração e Serviços **Da Universidade de Brasília** **Brasília/DF**

Fevereiro / 2.019

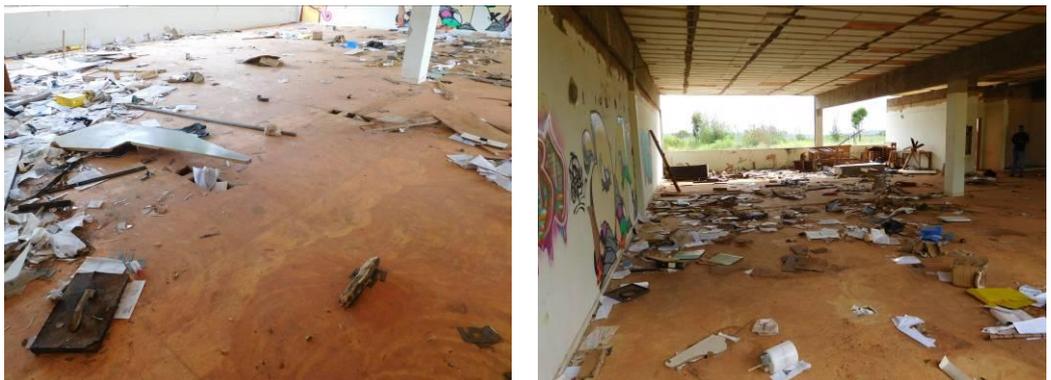
9.1.1.1. No lado direito do prédio constatado som cavo à percussão e ocorrência de fissuras e deformações no piso e alvenarias, haja vista que o piso foi construído em concreto simples diretamente sobre o terreno e as alvenarias sobre ele;

Vista do piso do lado direito do prédio

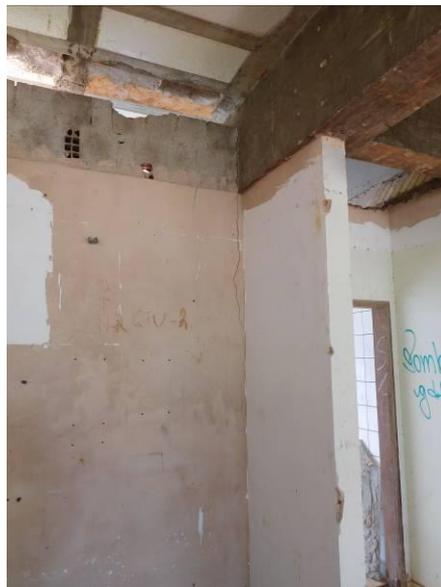
Detalhe de fissura de destacamento da alvenaria
devido a deformação da base

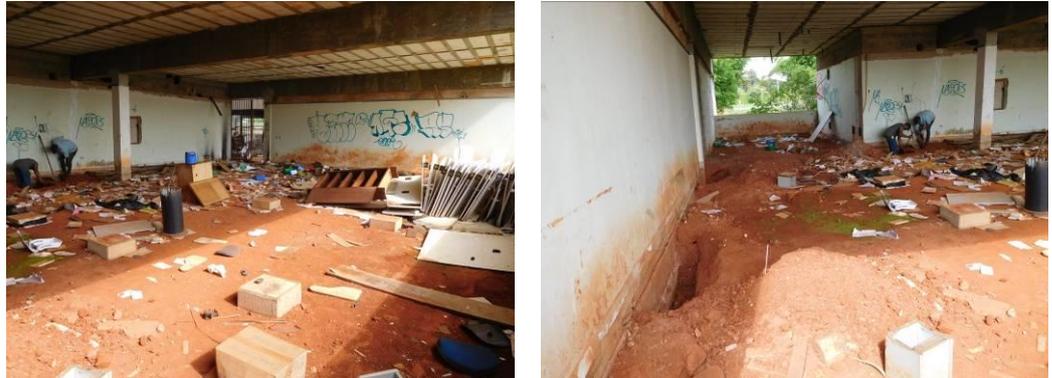
- 9.1.1.2. No lado esquerdo do prédio não foi encontrada laje de piso, estando o solo natural à vista;

Vista do piso do lado esquerdo do prédio no pavimento térreo

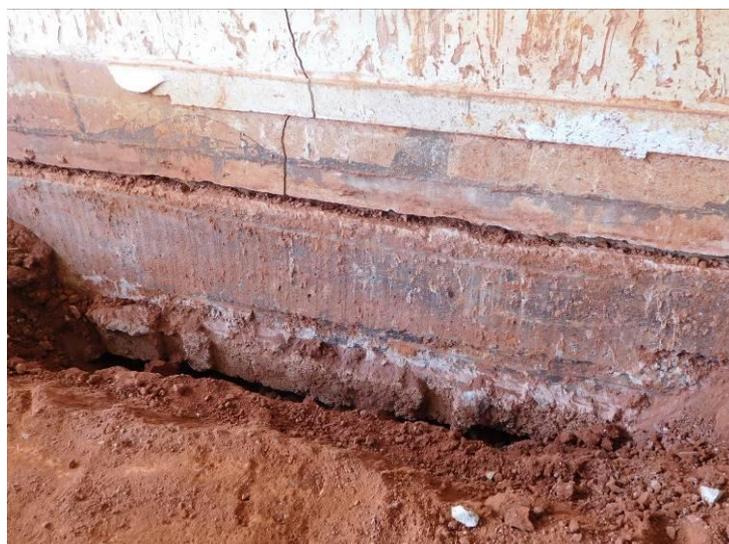
- 9.1.1.4.** Não foram encontradas as estacas E53 e E66, na lateral esquerda do prédio, ambas indicadas no projeto estrutural fornecido;

Detalhe da escavação no local onde há indicação de existência de uma estaca.

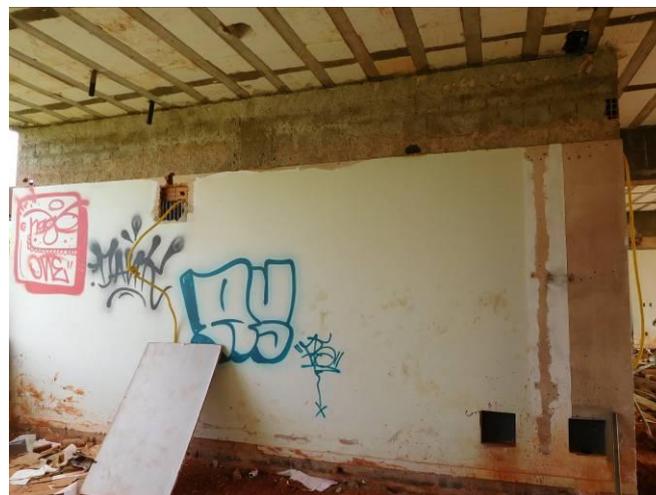
- 9.1.1.5.** Verificou-se ocorrência de fissuras e destacamento das alvenarias sobre as cintas C10 e C14, devido à deformação diferencial do elemento de fundação;

Destacamento da alvenaria sobre a cinta C14 da laje de teto devido a deformação diferencial da fundação.

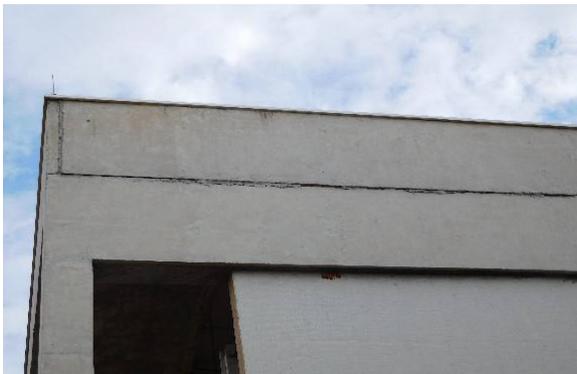
A close-up photograph of the horizontal joint in the concrete facade, showing a clear displacement and some surface cracking.	Fachada lateral esquerda Parte frontal 1-Detalhe da anomalia anteriormente descrita
6969

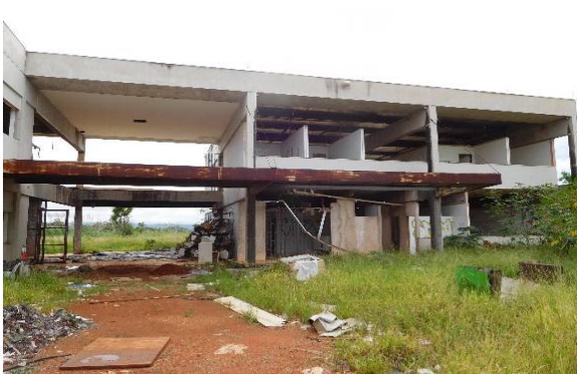
13.4. As marquises metálicas existentes não apresentam indícios de falha ou comprometimento do desempenho estrutural, no entanto seus elementos estruturais encontram-se com processo de corrosão superficial instalado, bem como com telhas e sistema de impermeabilização danificados;

A wide-angle photograph of the building's front facade and left side. A prominent feature is a large, rusted metal canopy structure extending over the entrance area. The ground is dirt and overgrown with grass.	Fachada frontal Lado esquerdo Vista geral 1-Marquise metálica com oxidação superficial generalizada

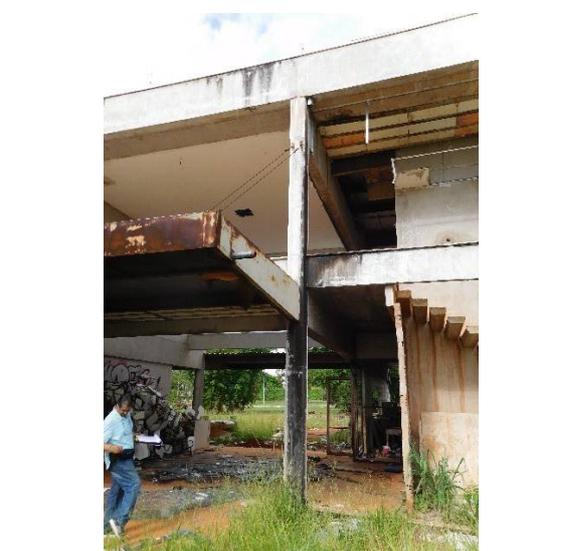
<p>Fachada de fundos Pilar P22 e vigas</p> <p>1-Pilar: Sem anomalias aparentes</p> <p>2-Viga: Fissuras em diversas direções L=50cm - e=0,4mm</p>
6987

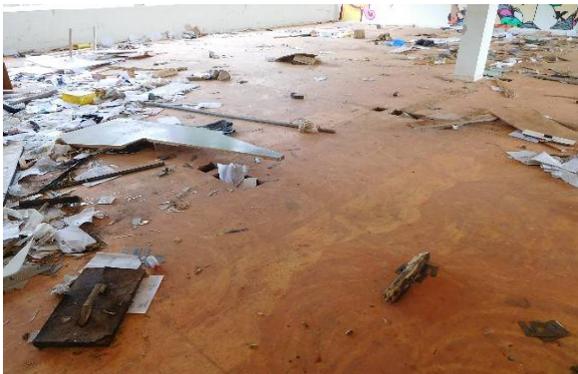
Pavimento térreo Ponto 6 Piso - Vista gerla 1-Ocorrência de fissura sobre tubulação enterrada
7004

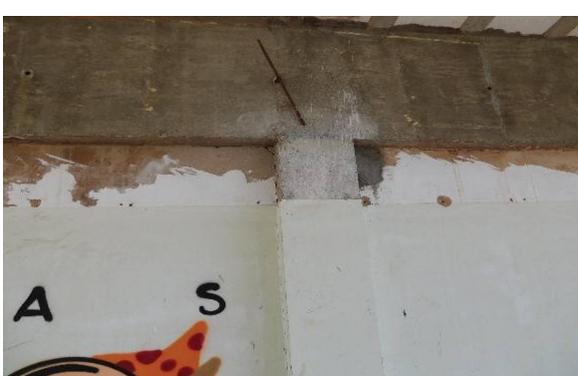
Pavimento térreo Ponto 12 1-Fissura de deslocamento da alvenaria/estrutura e = 1mm

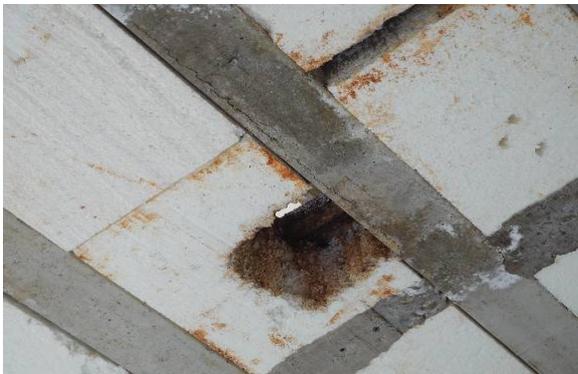
Pavimento térreo Ponto 23 - Teto 1-Deteriorização do concreto em vigota da laje pré fabricada - 1 metro
7022

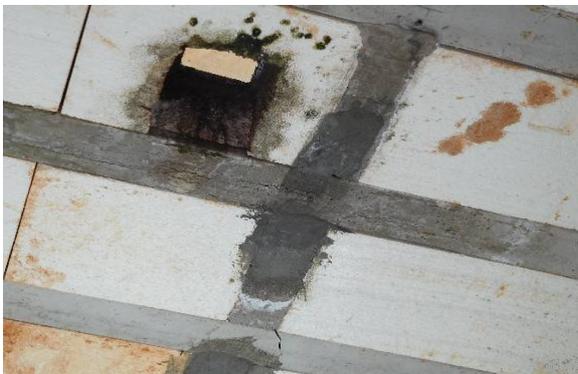
Pavimento térreo Ponto 24 - Teto 1-Deteriorização do concreto em vigota da laje pré fabricada - 1 metro

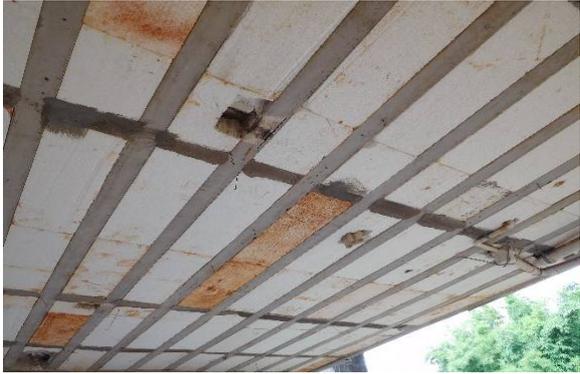
<p>Pavimento térreo Ponto 28</p> <p>1-Concreto deteriorada em vigota da laje pré fabricada - L=0,5 metro</p>
7027

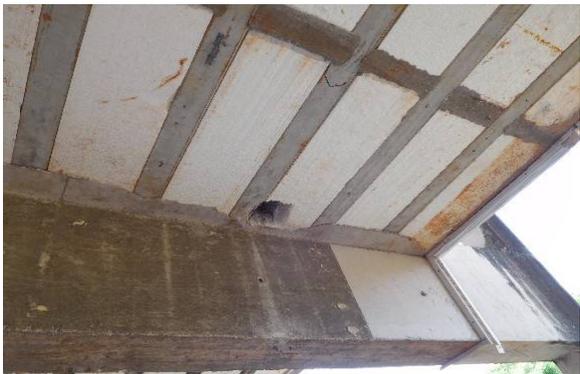
<p>Pavimento térreo Ponto 29</p> <p>1-Concreto deteriorada em vigota da laje pré fabricada - L= 0,5 metro</p>
7028

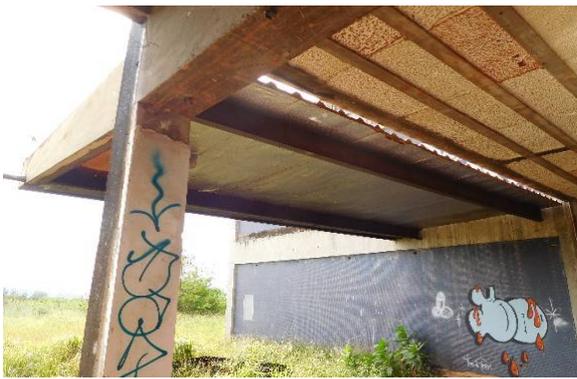
Pavimento térreo Ponto 41 - Marquise metálica 1-Telhas danificadas 2-Corrosão superficial

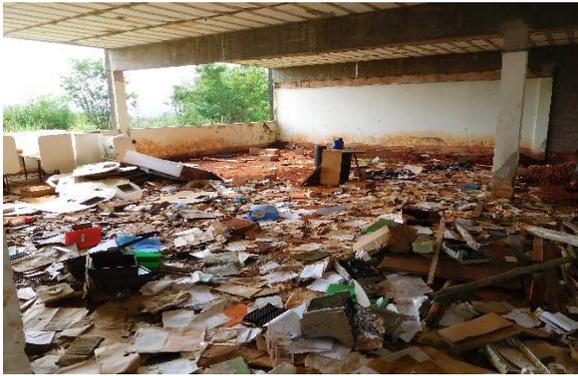
Pavimento térreo Ponto 42 Vista geral 1-Laje de piso inexistente
7042

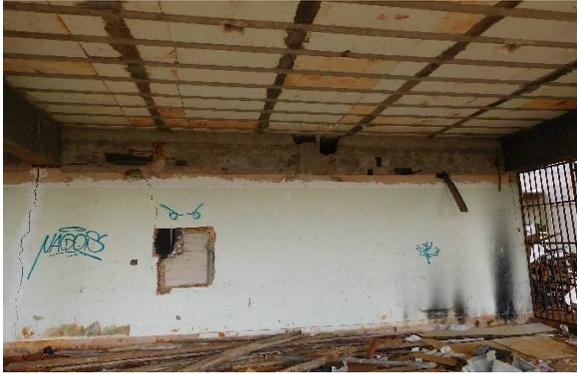
Pavimento térreo Ponto 46 - alvenaria 1-Fissuras verticais e inclinadas deido a deformação diferencial das fundações
7046

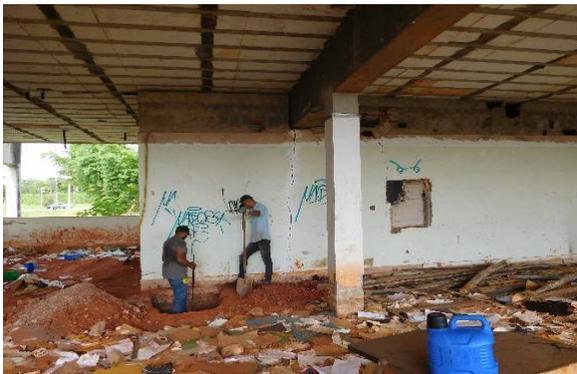
Pavimento térreo Ponto 46 - alvenaria 1-Fissuras verticais e inclinadas deido a deformação diferencial das fundações
7047

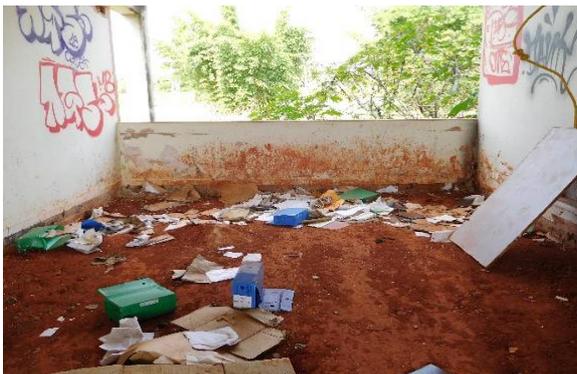
Pavimento térreo Ponto 51 1-Fissuras inclinadas para direita no canto direito e fissura horizontal devido a deformação diferencial das fundações

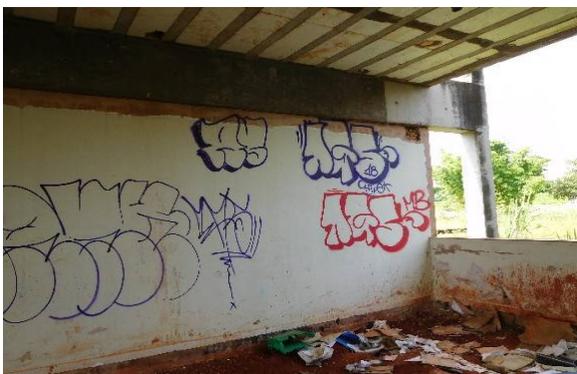
Pavimento térreo Ponto 53 1-Fissura vertical e horizontal devido a deformação do elemento portante (baldrame)
7054

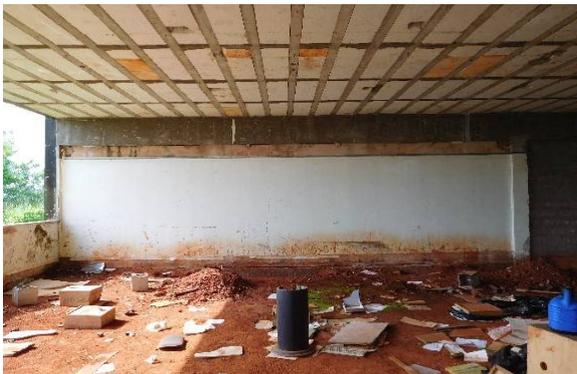
Pavimento térreo Ponto 56 1-Fissura vertical e horizontal devido a deformação do elemento portante (baldrame)
7058

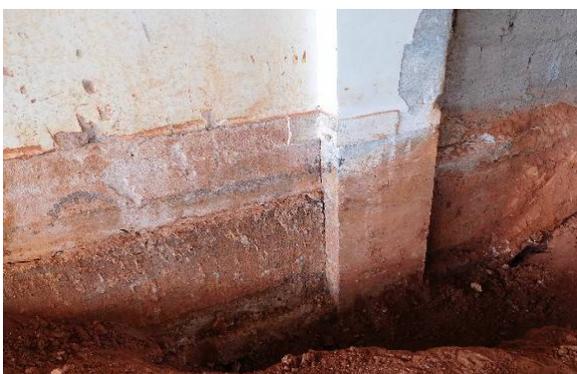
Pavimento térreo Ponto 58 1-Fissura vertical no encontro do baldrame com o pilar, indicando deformação da viga e insuficiência de armadura negativa

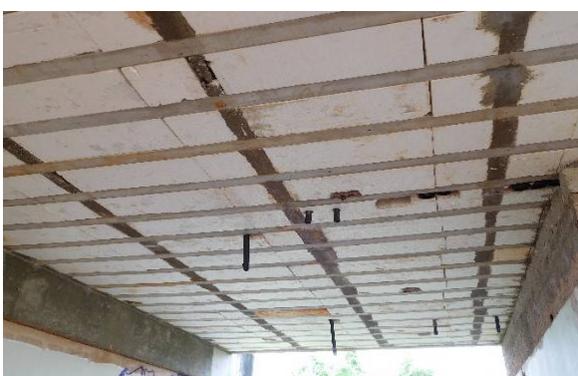
Pavimento térreo Ponto 62 1-Deteriorização do concreto das vigotas da laje pré fabricada
7068

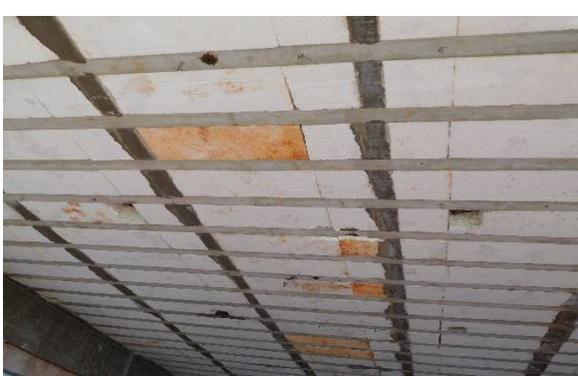
Pavimento térreo Ponto 63 1-Deteriorização do concreto das vigotas da laje pré fabricada

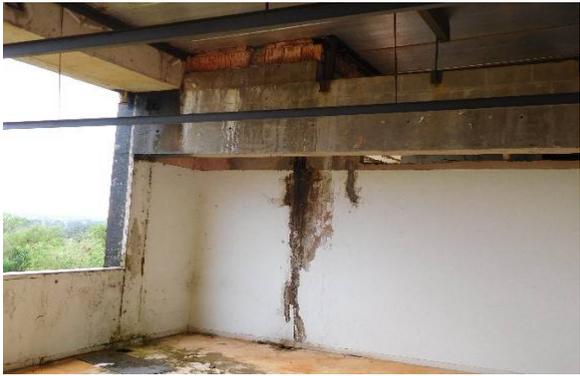
Segundo pavimento Ponto 20 Vista 1-Infiltrações
7176

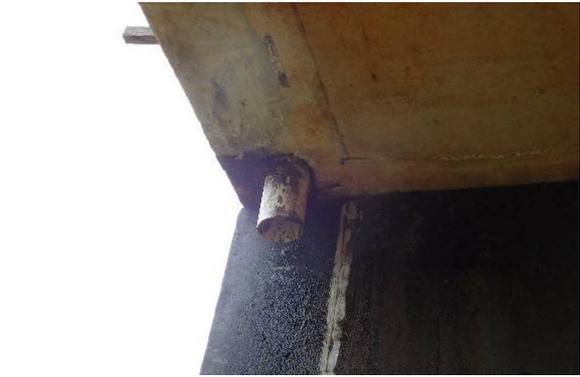
13.3.3.2. Danos pontuais ao concreto devido à ação externa para instalação do SPDA e chumbamento inadequado das tubulações de drenagem das calhas;

Segundo pavimento Ponto 21 1-Chumbamento inadequado da tubulação de drenagem da calha
7177

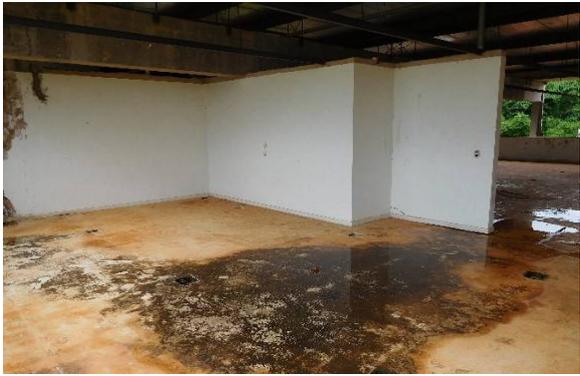
Segundo pavimento Ponto 22 1-Deformação excessiva da laje 2-Abertura de fissura na base da alvenaria
7178

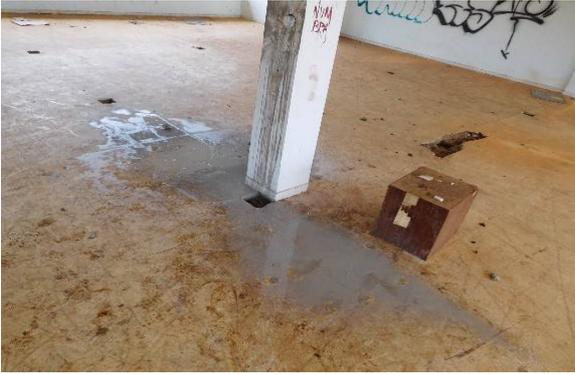
Segundo pavimento Ponto 26 - Piso 1-Deformação da laje de piso 2-Fissuras em diversas direções
7184

- 14.3.1.** Promover reforço estrutural das lajes de piso com remoção dos contrapisos e pisos existentes e execução de complementação da capa de concreto em 6 cm, com instalação de novas armaduras de distribuição e transição;
- 14.3.2.** Promover a restauração pontual do concreto com utilização de argamassa groute com ponte de aderência epóxi nos pontos de ligação do SPDA e restauração de chumbamento dos ralos indicados no projeto executivo;
- 14.3.3.** Promover a restauração superficial do concreto nos pilares P7, P22 e P24, no trecho do segundo pavimento, com remoção do concreto deteriorado, com utilização de argamassa industrializada própria para este fim com ponte de aderência epóxi e tratamento das armaduras contra corrosão. (Ver fotos 7266 do pilar P7 e fotos 7211 e 7212 do pilar P22)

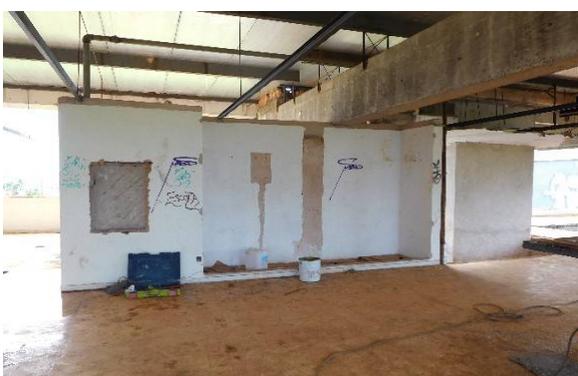
A photograph showing a room with white masonry walls and a concrete floor. There are visible cracks in the walls, particularly near the ceiling and around door frames. The room appears to be under construction or repair.	Segundo pavimento Ponto 32 Vista 1-Fissuras nas alvenarias devido a deformação da laje de piso
7190

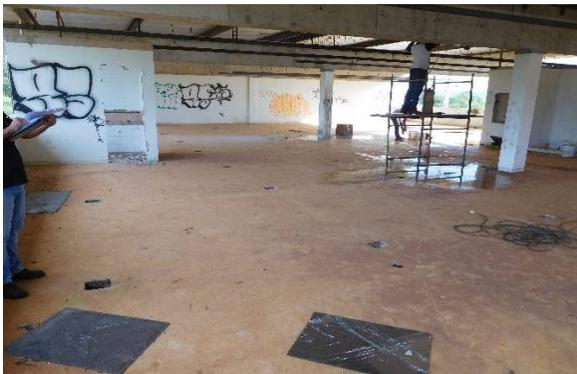
Segundo pavimento Ponto 39 Piso 1-Fissuras e deformações
7197

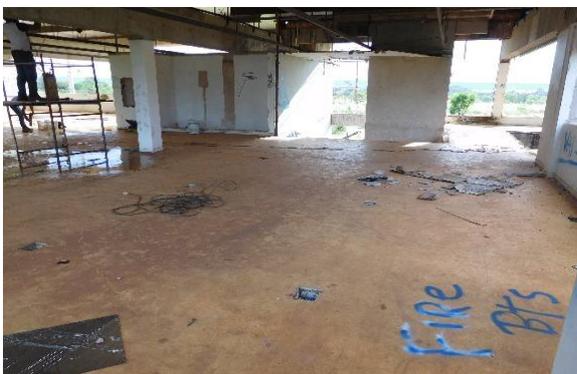
Segundo pavimento Ponto 40 Piso 1-Fissuras e deformações
7198

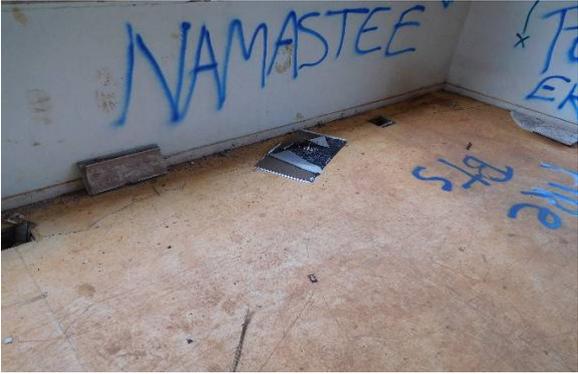
Segundo pavimento Ponto 43 Piso 1-Fissura longitudinal a alvenaria externa
7200

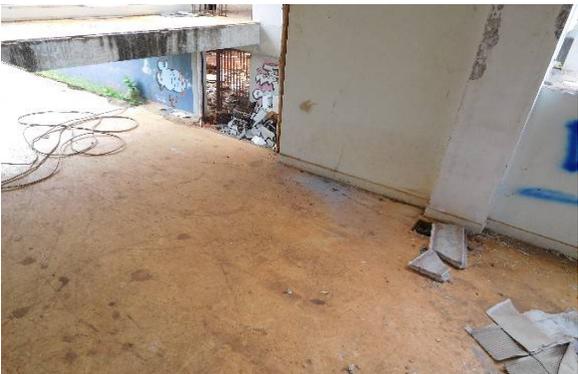
Segundo pavimento Ponto 44 Piso 1-Fissura longitudinal a alvenaria externa
7203

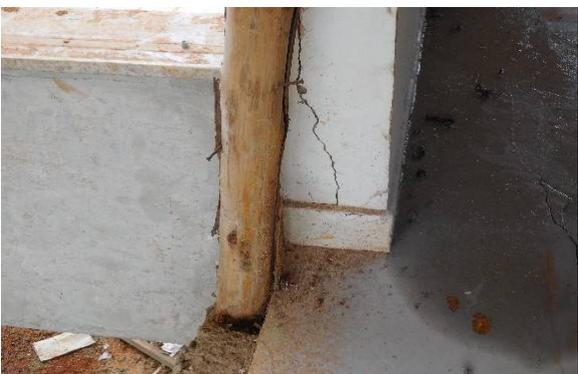
Segundo pavimento Ponto 45 1-Fissura no encontro da viga com alvenaria
7204

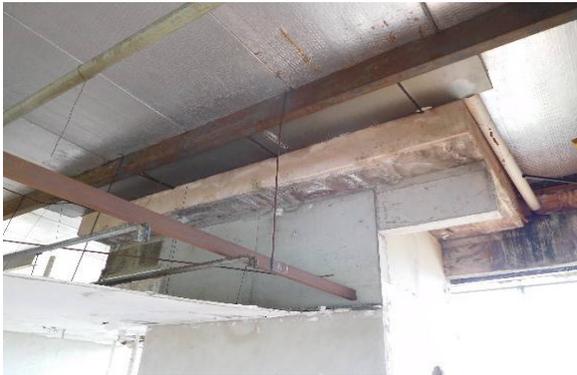
Segundo pavimento Ponto 47 - Tetio Vista 1-Concreto da laje de teto deteriorado com exposição e oxidação de armaduras 2-Indícios de infiltrações
7207

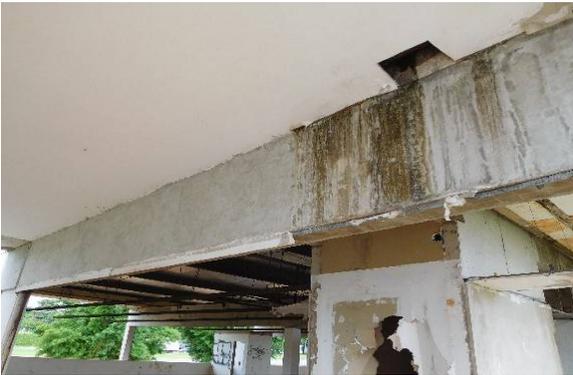
Segundo pavimento Ponto 53 - Viga Vista 1-Infiltração
7214

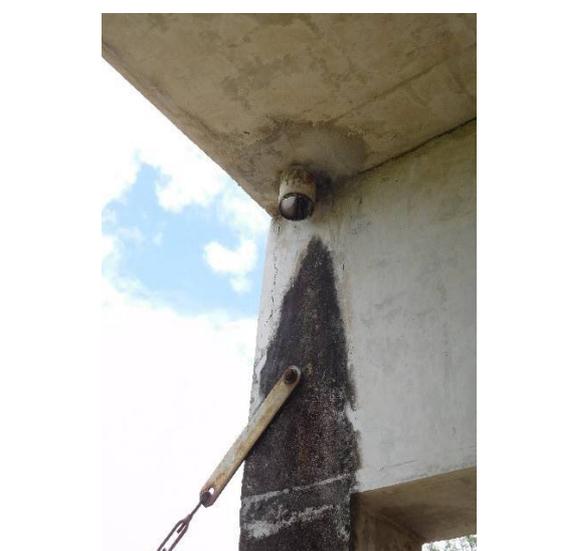
Segundo pavimento Ponto 66 - Pilar 1-Fissura vertical típica de corrosão de armadura
7227

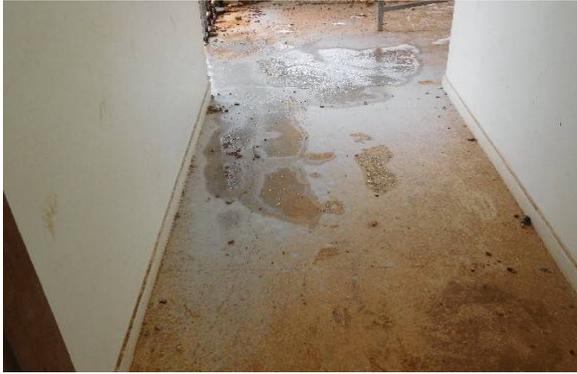
Segundo pavimento Ponto 68 Piso 1-Fissura longitudinal ao longo da alvenaria
7229

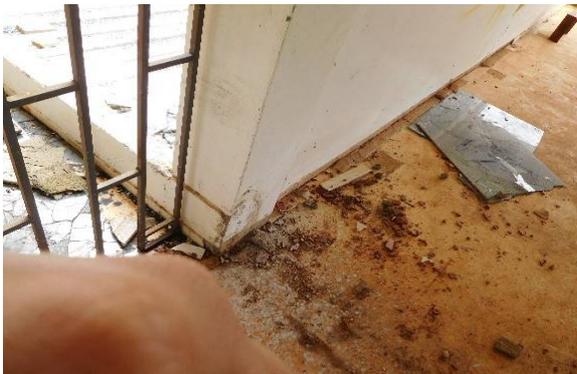
Segundo pavimento Ponto 69 Piso 1-Fissura longitudinal ao longo da alvenaria
7230

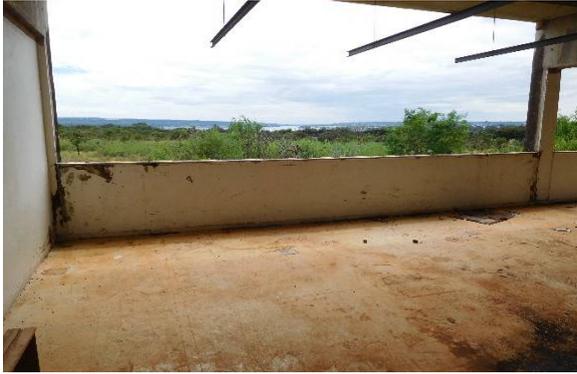
Segundo pavimento Ponto 72 1-Alvenaria com fissuras higroscópicas no revestimento
7233

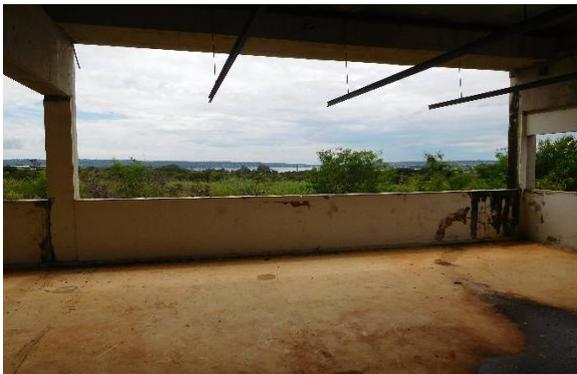
Segundo pavimento Ponto 1-Alvenaria com fissuras higroscópicas no revestimento
7234

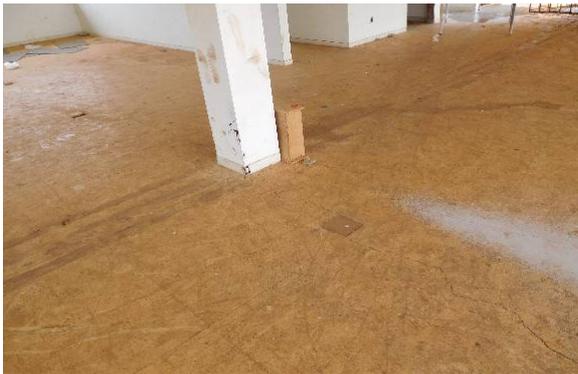
Segundo pavimento Ponto 86 1-Fissuras ao longo do encontro das lajes com o viga

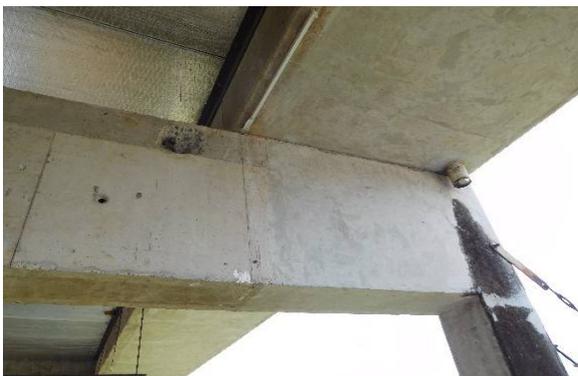
A close-up photograph of a concrete beam. There is a visible hole or area of damage in the concrete, which is noted as being for SPDA installation.	Segundo pavimento Ponto 88 Viga 1-Concreto danificado para instalação de SPDA
7250

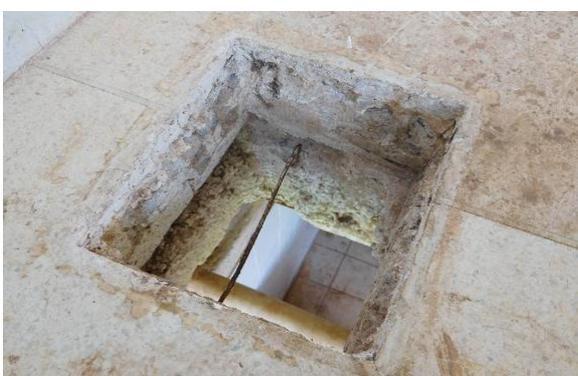
A photograph looking down into a square hole cut into a precast concrete slab. The reinforcement bars (armadura) are visible and appear to be in an incorrect position.	Segundo pavimento Ponto 89 1-Detalhe de posição inadequada da armadura de distribuição da laje pré fabricada
7251

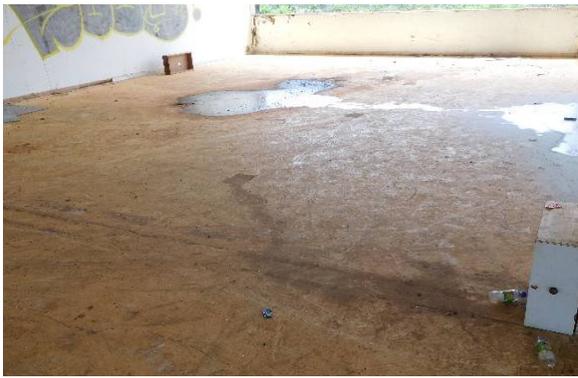
Segundo pavimento Ponto 91 Piso 1-Deformação excessiva da laje e fissuras no piso
7271
