LAUDO TÉCNICO DE VISTORIA E **AVALIAÇÃO ESTRUTURAL**

Unidade de Administração e Serviços **Da Universidade de Brasília** **Brasília/DF**

Fevereiro / 2.019

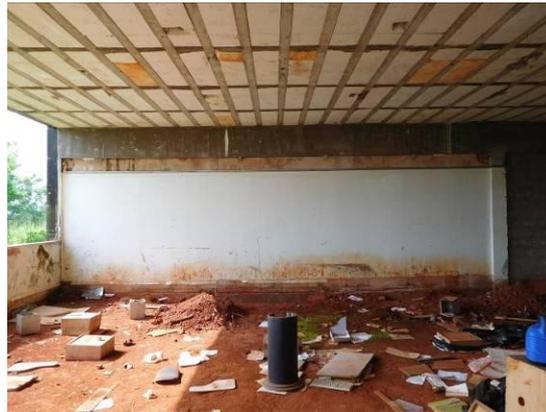
- 9.1.1.3. Verificou-se ocorrência de fissuras de abertura de 10mm na alvenaria sobre a cinta C13, devido a flexão do elemento portante;

Vista da alvenaria sobre a cinta C13

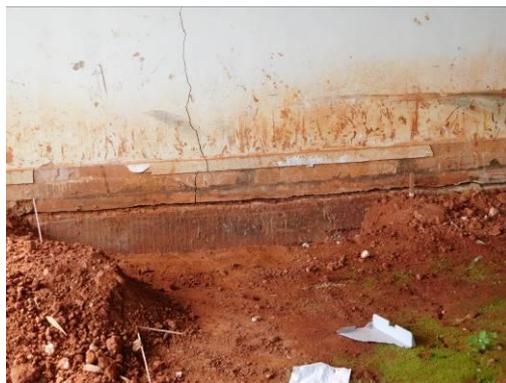
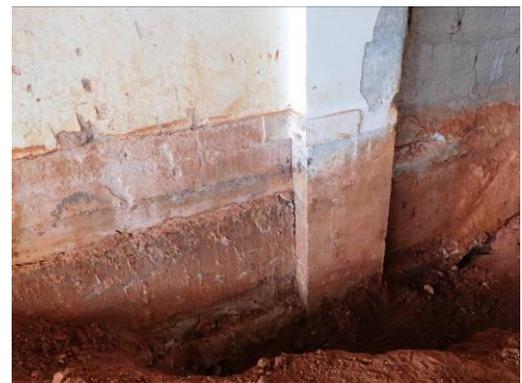
Detalhe da deformação a flexão da cinta C13 e das fissuras características na base da parede, formando efeito arco.

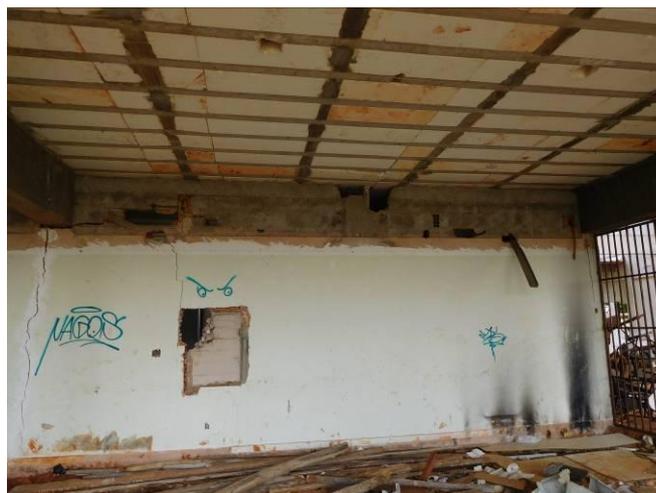
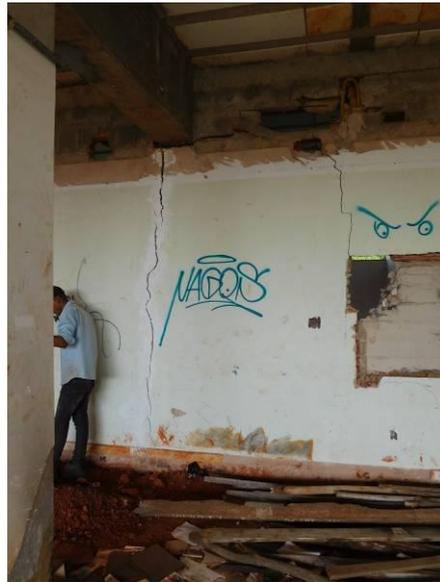
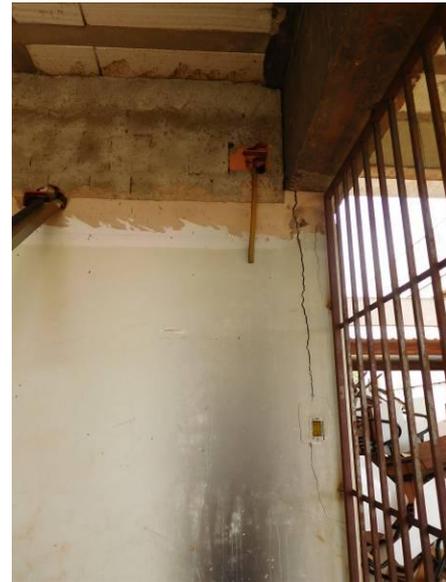
- 9.1.1.5.** Verificou-se ocorrência de fissuras e destacamento das alvenarias sobre as cintas C10 e C14, devido à deformação diferencial do elemento de fundação;

Detalhe das fissuras na alvenaria sobre cinta C10

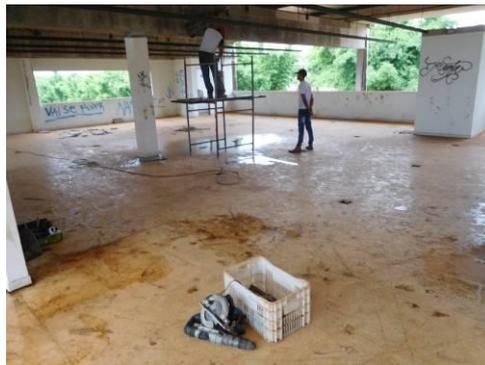
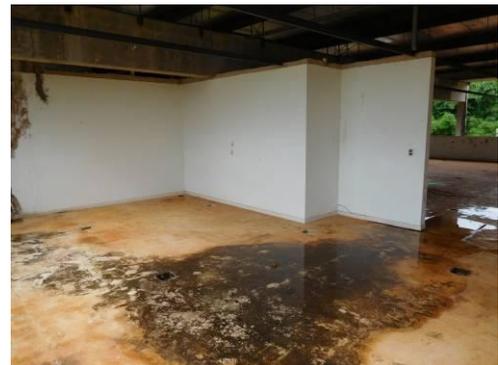
- 9.1.2.1. Verificada deformação excessiva da laje de piso, com ocorrência de fissuras em diversas direções, inclusive ocorrência de fissuras típicas de insuficiência ou inexistência de armadura negativa de transição nos apoios das vigotas das lajes pré-fabricadas;

Vista geral do piso do lado direito do segundo pavimento e detalhe de bacia formada pela deformação da laje

- 14.3.1.** Promover reforço estrutural das lajes de piso com remoção dos contrapisos e pisos existentes e execução de complementação da capa de concreto em 6 cm, com instalação de novas armaduras de distribuição e transição;
- 14.3.2.** Promover a restauração pontual do concreto com utilização de argamassa groute com ponte de aderência epóxi nos pontos de ligação do SPDA e restauração de chumbamento dos ralos indicados no projeto executivo;
- 14.3.3.** Promover a restauração superficial do concreto nos pilares P7, P22 e P24, no trecho do segundo pavimento, com remoção do concreto deteriorado, com utilização de argamassa industrializada própria para este fim com ponte de aderência epóxi e tratamento das armaduras contra corrosão. (Ver fotos 7266 do pilar P7 e fotos 7211 e 7212 do pilar P22)

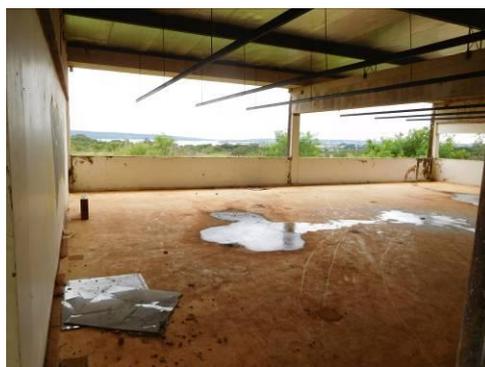
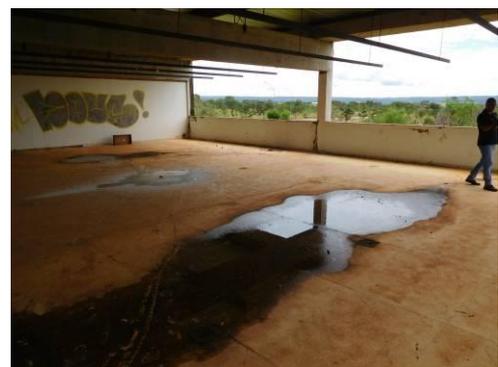
Vista geral do piso do lado esquerdo do segundo pavimento

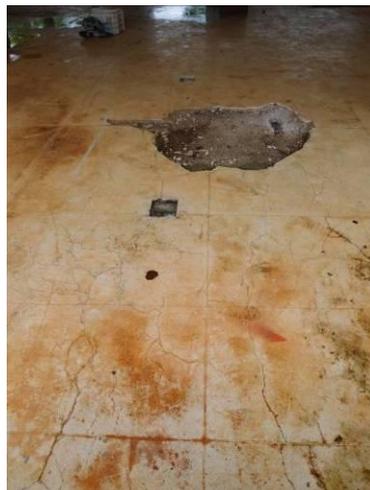
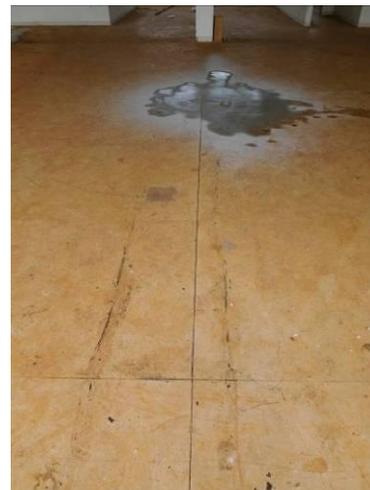
Fissuras típicas de insuficiência ou inexistência de armadura negativa no encontro de lajes

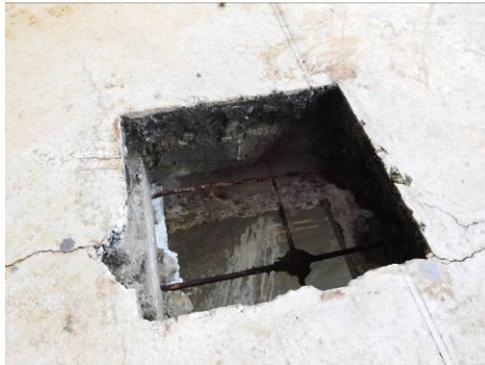
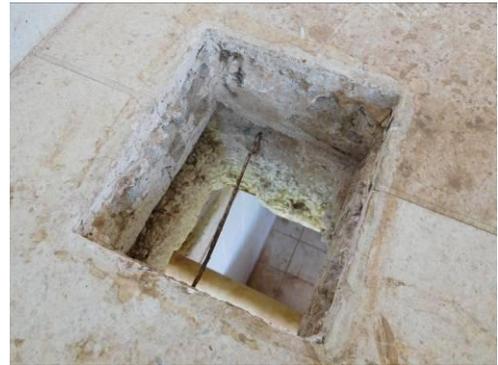
9.1.2.2. Observou-se que as armaduras de distribuição das lajes pré-fabricadas encontram-se posicionadas inadequadamente, muitas delas entre o isopor do enchimento e o concreto;

Detalhe do posicionamento das armaduras de distribuição das lajes pré-fabricadas entre o isopor de enchimento das nervuras e o capeamento de concreto

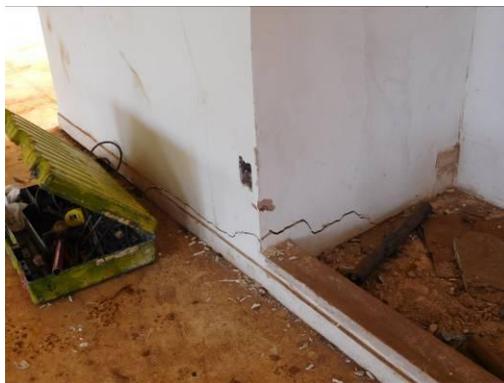
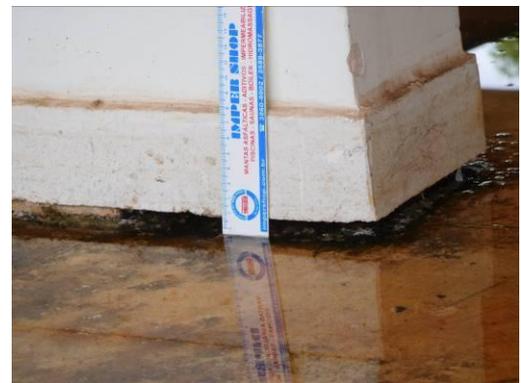
9.1.2.3. Ocorrência de fissuras e destacamento das alvenarias devido à deformação excessiva da laje de piso:

Detalhe de fissura na base das alvenarias e da deformação do piso

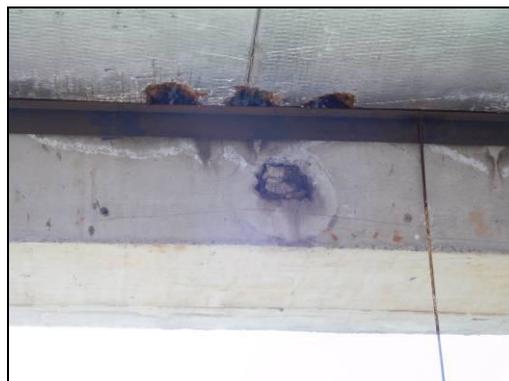
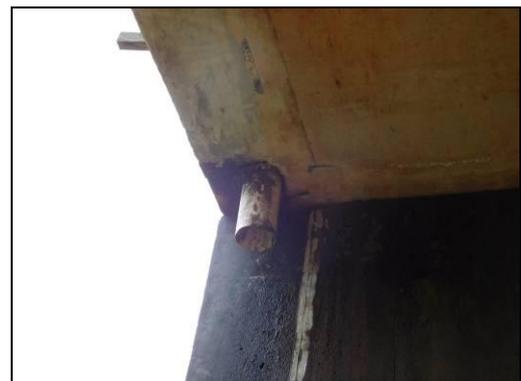
9.1.2.4. Danos pontuais nos vigamentos do teto relativos a chumbamento dos ralos de drenagem das calhas do telhado e instalação do SPDA:

Detalhe de dano para instalação do SPDA e fixação do sistema de drenagem

13.3.3.2. Danos pontuais ao concreto devido à ação externa para instalação do SPDA e chumbamento inadequado das tubulações de drenagem das calhas;

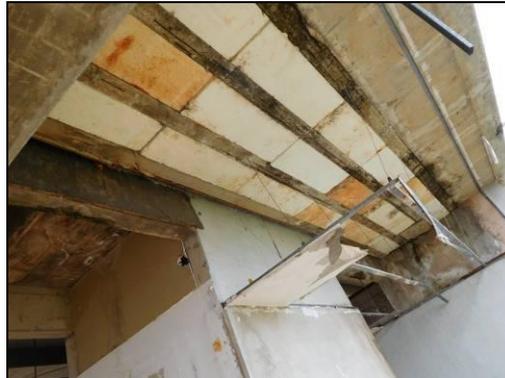
9.1.3. Deteriorização do fundo da laje de cobertura da escada:

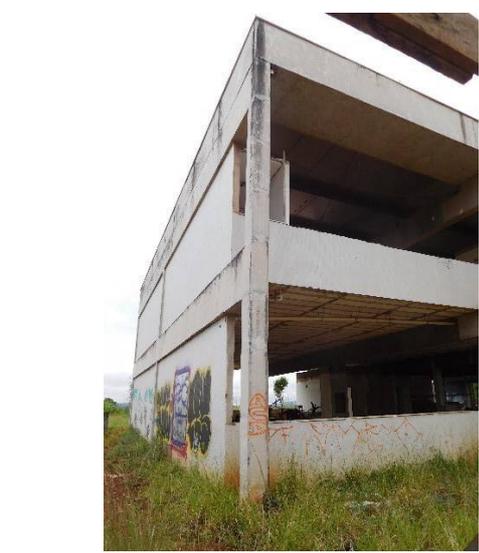
Fachada frontal Pilar P4 e vigas 1-Sem anomalias aparentes

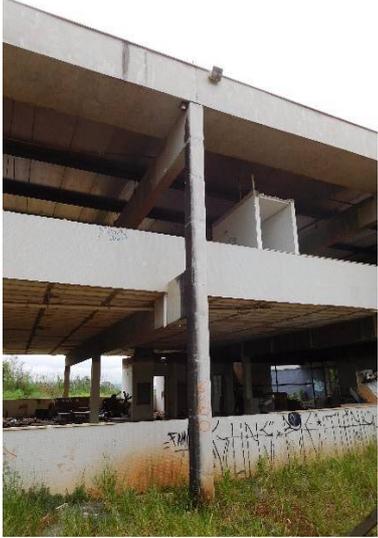
Fachada frontal Pilar P3 e vigas 1-Sem anomalias aparentes
6965

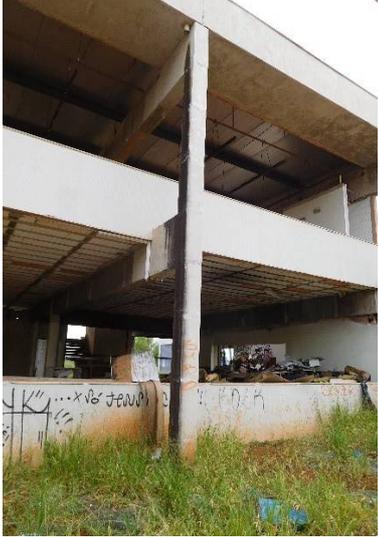
Fachada frontal Pilar P2 e vigas 1-Sem anomalias aparentes
6966

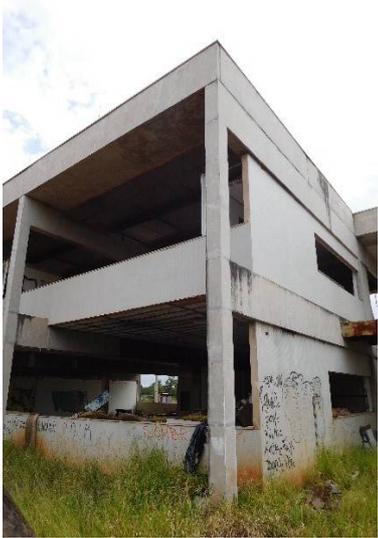
Fachada frontal Pilar P1 e vigas 1-Sem anomalias aparentes

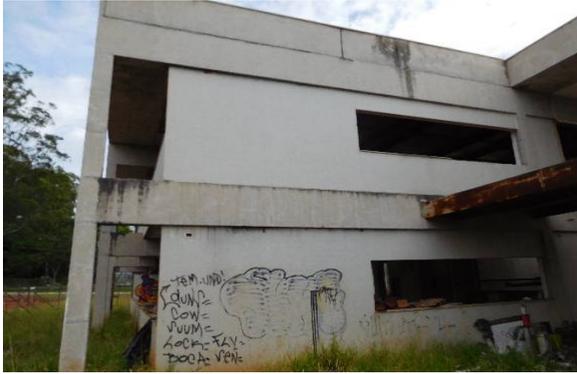
A photograph of a concrete building facade. The building has a modern, industrial look with large rectangular openings. There is a visible horizontal joint in the concrete, and a small displacement is noted. Some graffiti is visible on the lower part of the wall.	Fachada lateral esquerda Parte frontal Vista geral 1-Deslocamento de junta de movimentação horizontal
6968

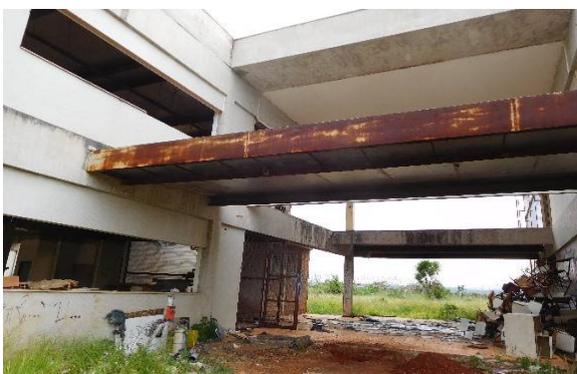
6970

13.4. As marquises metálicas existentes não apresentam indícios de falha ou comprometimento do desempenho estrutural, no entanto seus elementos estruturais encontram-se com processo de corrosão superficial instalado, bem como com telhas e sistema de impermeabilização danificados;

A close-up photograph of the rusted metal canopy structure, showing the extent of the surface oxidation and the structural details.	Fachada frontal Lado esquerdo 1-Detalhe da anomalia anteriormente descrita

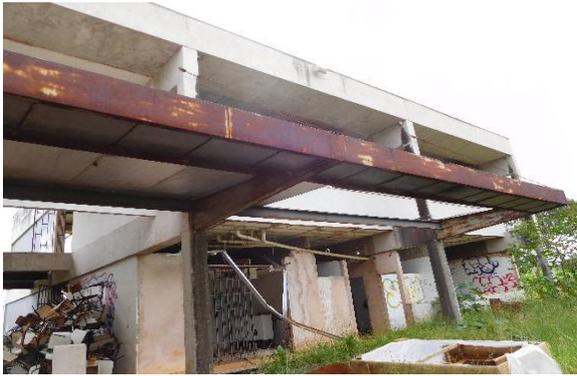
Fachada frontal Lado esquerdo 1-Detalhe da anomalia anteriormente descrita
6972

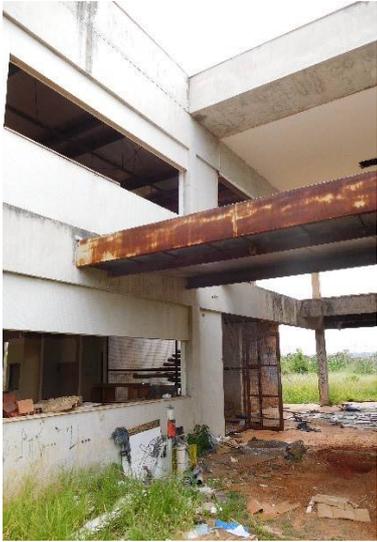
Fachada frontal Lado esquerdo 1-Detalhe da anomalia anteriormente descrita
6973

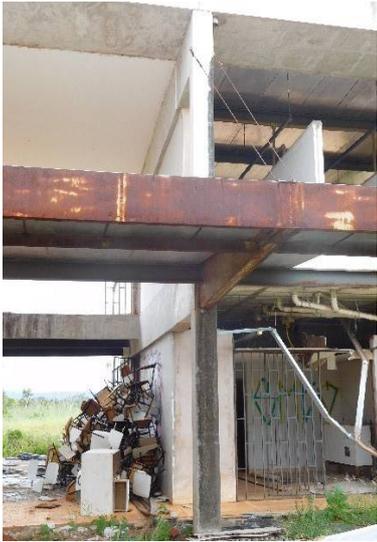
Fachada frontal Lado esquerdo 1-Detalhe da anomalia anteriormente descrita

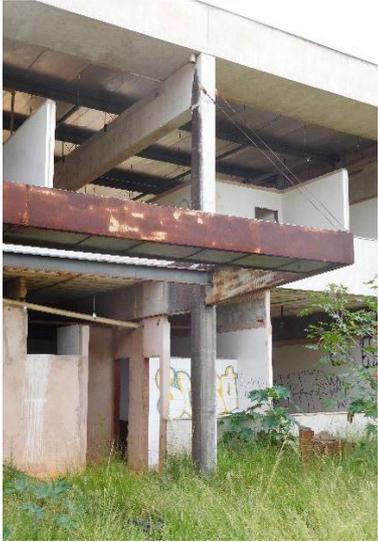
Fachada frontal Lado esquerdo 1-Detalhe da anomalia anteriormente descrita
6975

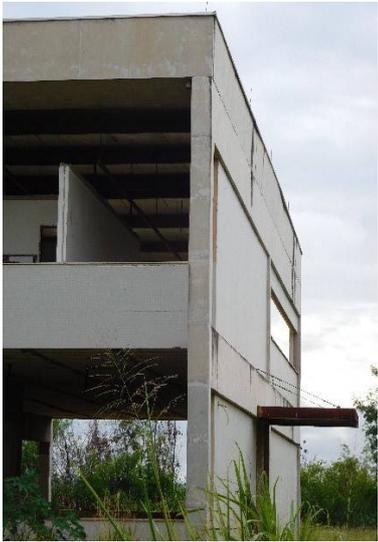
Fachada lateral esquerda Parte dos fundos Vista geral 1-Marquise metálica com oxidação superficial generalizada
6976

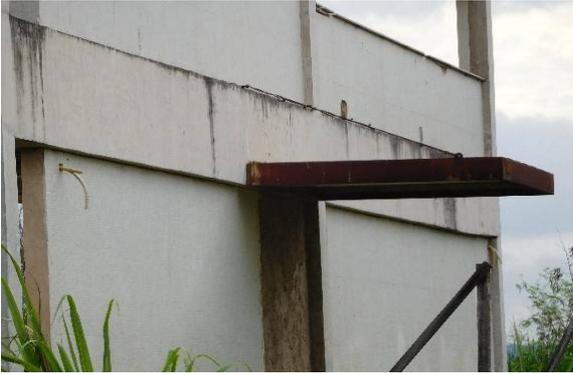
Fachada lateral esquerda Parte dos fundos 1-Detalhe da anomalia anteriormente descrita
6979

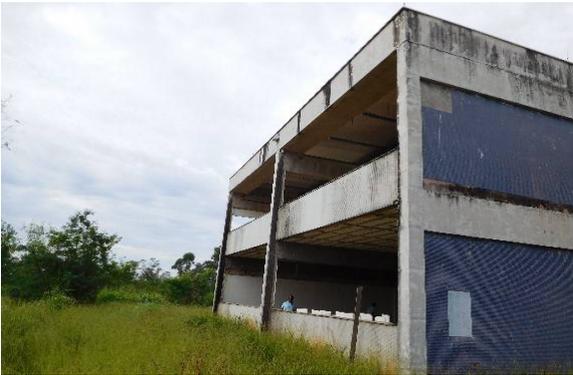
Fachada de fundo Lado esquerdo Vista geral 1-Deslocamento isolado de pastilhas cerâmicas - 0,5 m ² 2-Fissuras de pequena abertura devido a movimentação térmica
6980

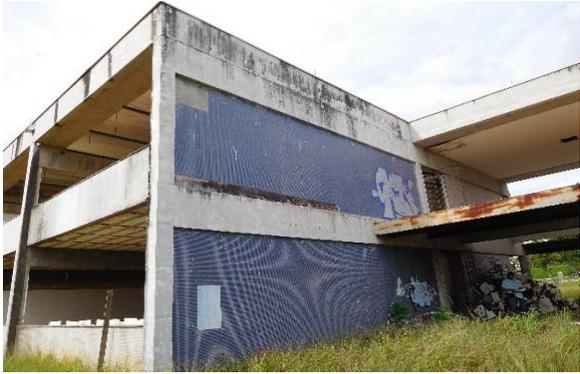
Fachada lateral direita Parte dos fundos Vista geral 1-Desplacamento de pastilhas cerâmicas - 1,5 m ²

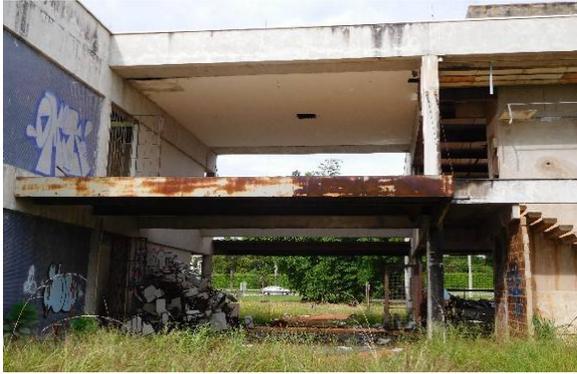
<p>Fachada de fundos Parte central Vista</p> <p>1-Marquise metálica com oxidação superficial generalizada</p>
6985

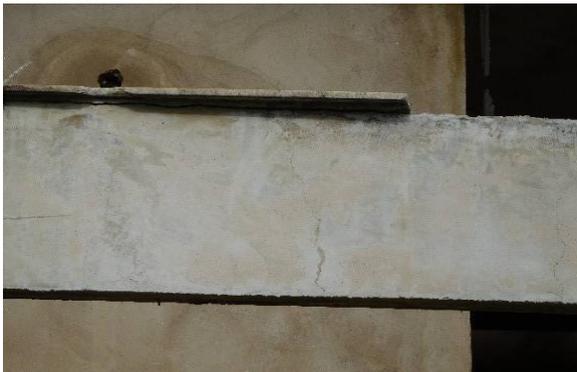
<p>Fachada de fundos</p> <p>1-Detalhe da anomalia anteriormente descrita</p>

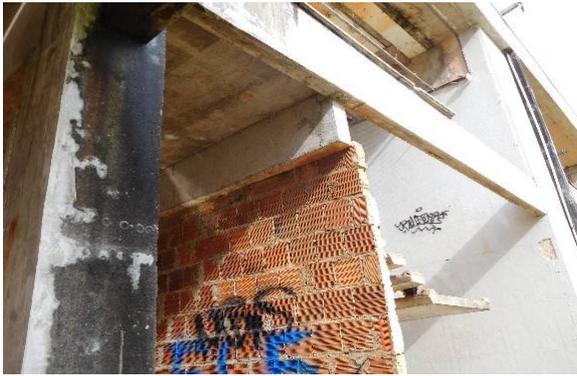
Fachada de fundos Vista da viga com fissuras Obs: Detahe de encontro de viga com viga
6989

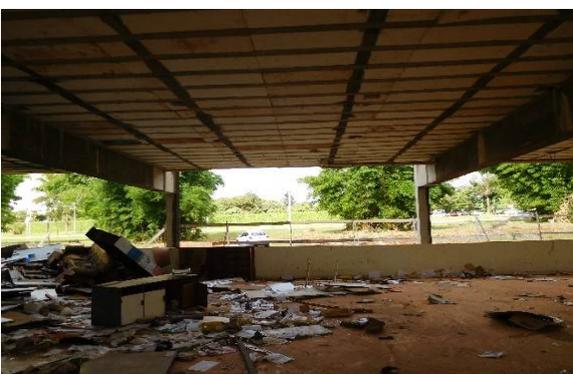
Pavimento térreo Ponto 3 - Viga 1-Insuficiência de cobertura das armaduras no fundo da viga
7001

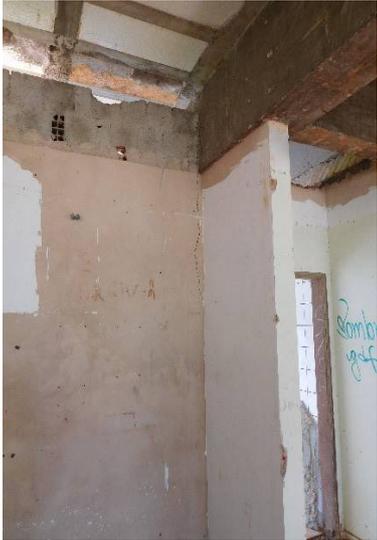
Pavimento térreo Ponto 17 1-Fissura de deslocamento da alvenaria/pilar Obs: Deformação do piso.
7016

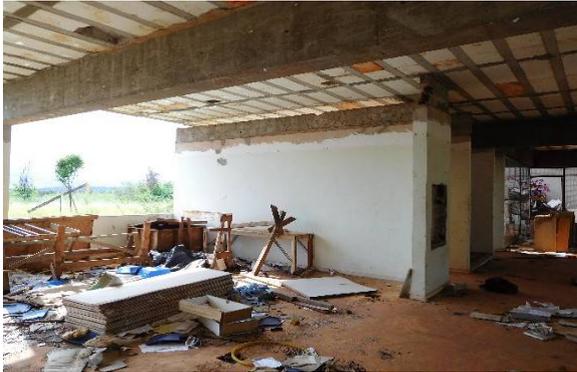
Pavimento térreo Ponto 19 Vista geral 1-alvenaria não apertada na laje de teto 2-Deformação do piso com descalçamento da alvenaria - e=0,5cm
7018

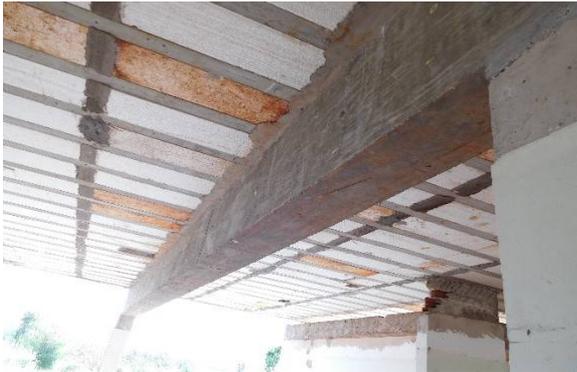
Pavimento térreo Ponto 20 - Viga 1-Insuficiência de cobertura das armaduras no fundo da viga

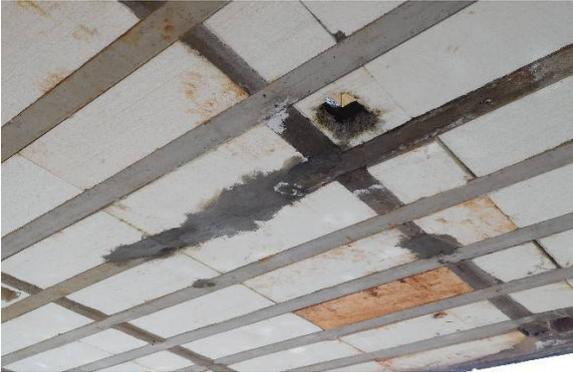
Pavimento térreo Ponto 25 1-Vigota da laje pré fabricada com indícios de restauração
7024

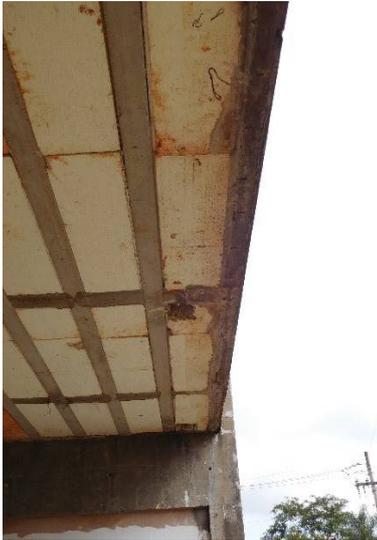
Pavimento térreo Ponto 26 - Viga 1-Corrosão de armaduras
7025

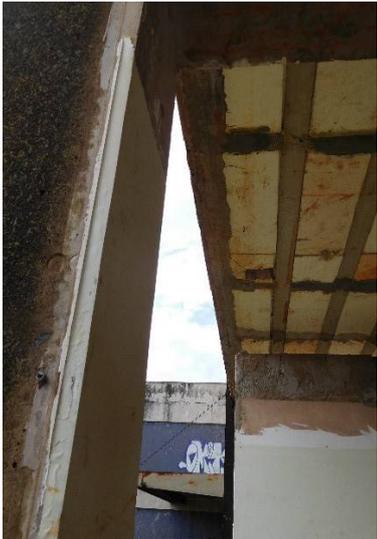
Pavimento térreo Ponto 27 - Viga 1-Corrosão de armaduras

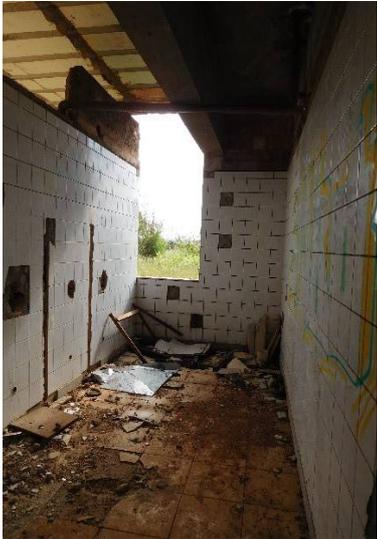
<p>Pavimento térreo Ponto 30 - Banheiro Vista geral</p> <p>1-Revestimento cerâmico danificado</p> <p>2-Faltam os equipamentos sanitários (vasos, mictóris e lavatórios)</p> <p>3-Tubulações parcialmente vandalizadas</p>

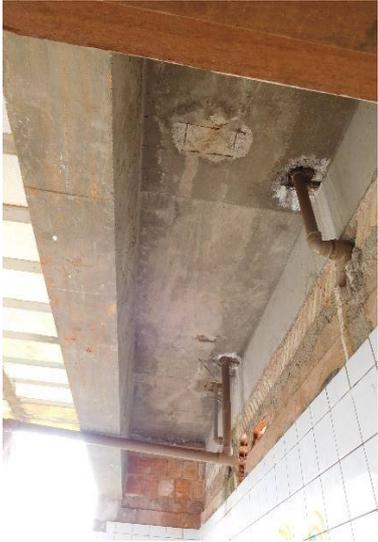
<p>Pavimento térreo Ponto 31 - banheiro</p> <p>1-Concreto deteriorado com exposição e oxidação de armaduras - 0,5 m²</p>
7030

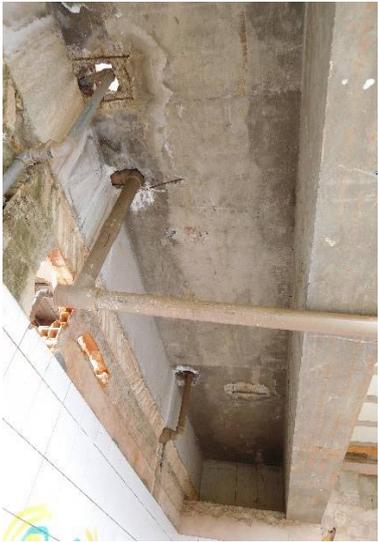
<p>Pavimento térreo Ponto 32 - Banheiro</p> <p>1-Detalhe da anomalia anteriormente descrita</p> <p>Obs: Vista de outro ângulo</p>
7031

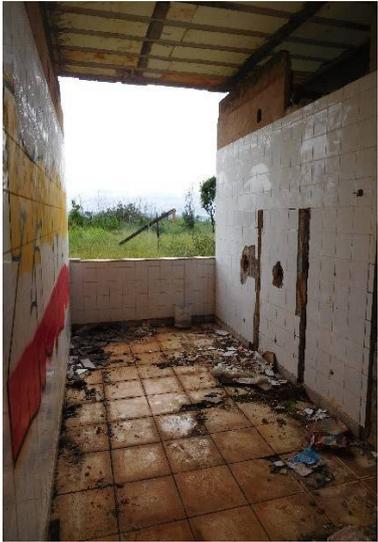
<p>Pavimento térreo Ponto 33 - Banheiro Vista geral</p> <p>1-Revestimento cerâmico danificado</p> <p>2-Faltam os equipamentos sanitários (vasos, mictóris e lavatórios)</p> <p>3-Tubulações parcialmente vandalizadas</p>

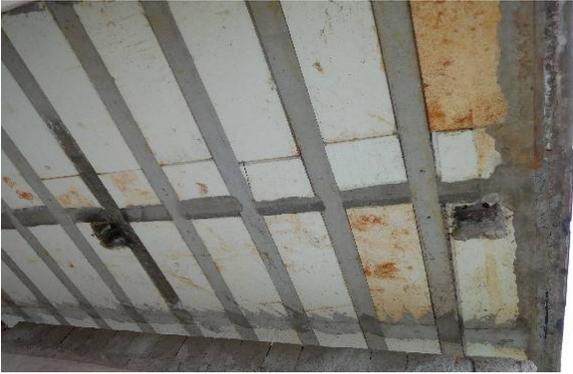
Pavimento térreo Ponto 34 - Banheiro - Teto 1- Vigota e viga com concreto deteriorado e exposição e corrosão de armaduras
7034

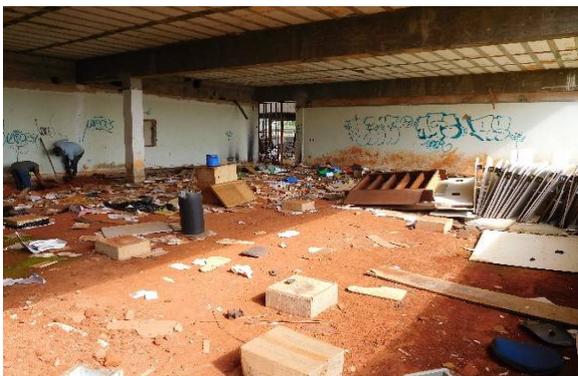
Pavimento térreo Ponto 43 Vista geral 1-Laje de piso inexistente
7043

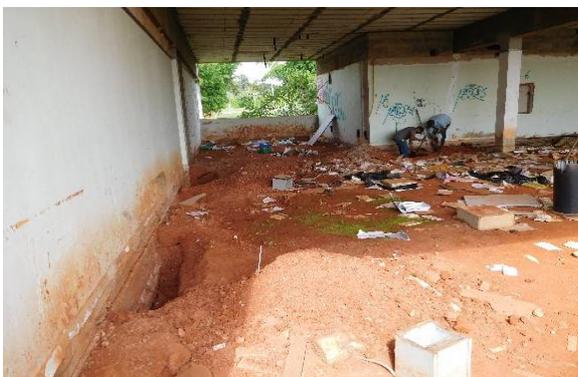
Pavimento térreo Ponto 44 Vista geral 1-Laje de piso inexistente
7044

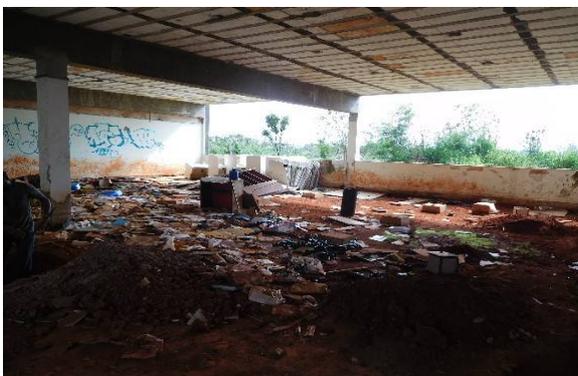
Pavimento térreo Ponto 45 Vista geral 1-Laje de piso inexistente

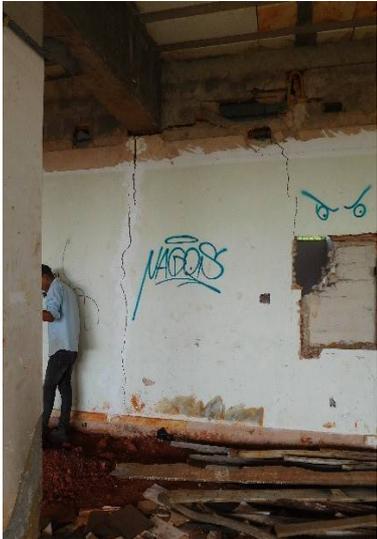
Pavimento térreo Ponto 46 - alvenaria 1-Fissuras verticais e inclinadas deido a deformação diferencial das fundações
7047

Pavimento térreo Ponto 47 1-Detalhe da anomlaia anteriormente descrita
7048

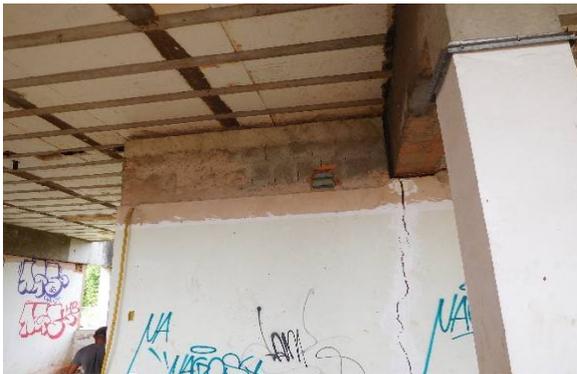
Pavimento térreo Ponto 48 1-Detalhe da anomlaia anteriormente descrita

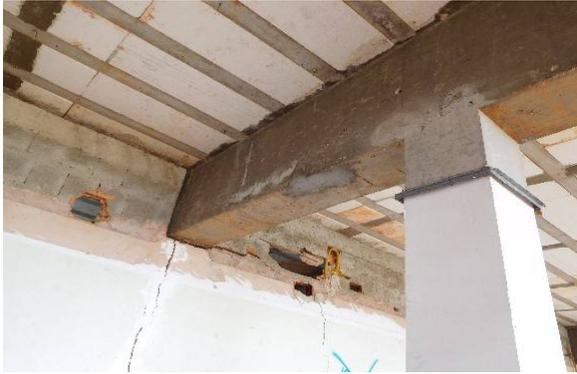
Pavimento térreo Ponto 48 1-Detalhe da anomalia anteriormente descrita
7049

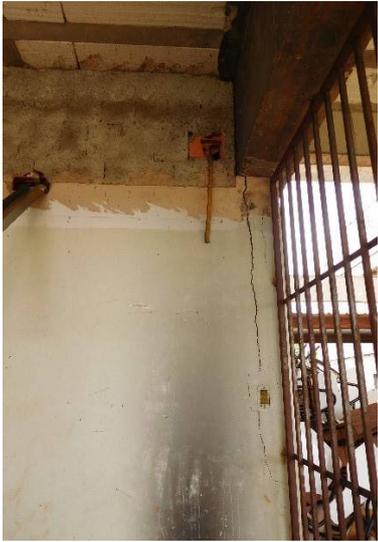
Pavimento térreo Ponto 49 1-Detalhe da anomalia anteriormente descrita
7050

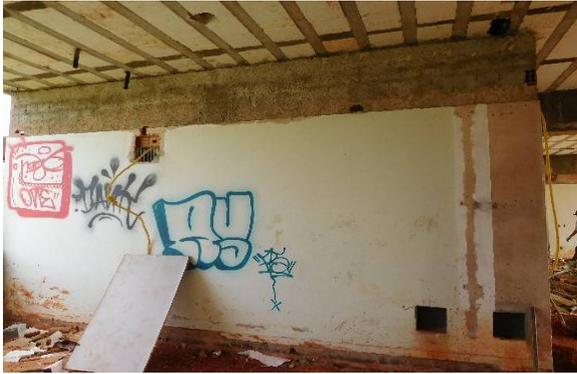
Pavimento térreo Ponto 50 1-Deslocamento da alvenaria do teto devido a deformação diferencial das fundações
7051

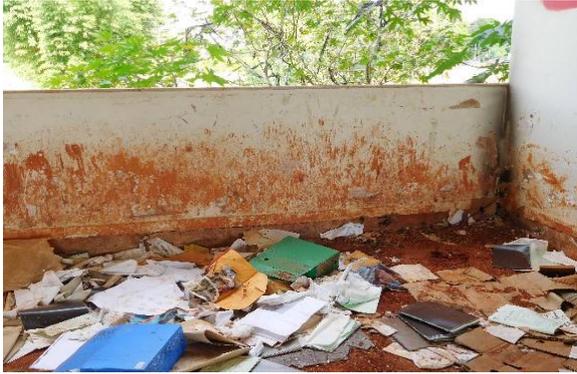
Pavimento térreo Ponto 51 1-Fissuras inclinadas para direita no canto direito e fissura horizontal devido a deformação diferencial das fundações

Pavimento térreo Ponto 51 1-Detalhe da anomalia anteriormente descrita
7052

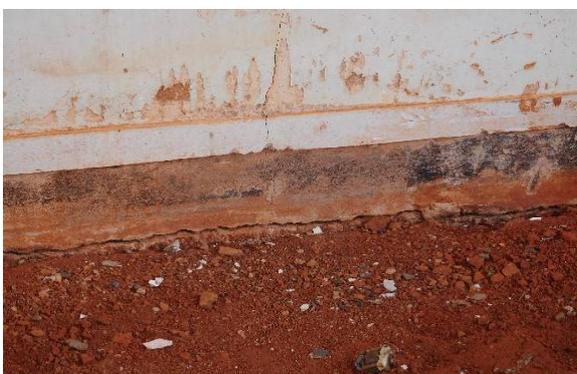
Pavimento térreo Ponto 53 1-Fissura vertical e horizontal devido a deformação do elemento portante (baldrame)
7054

Pavimento térreo Ponto 54 1-Detalhe da anomalia anteriormente descrita

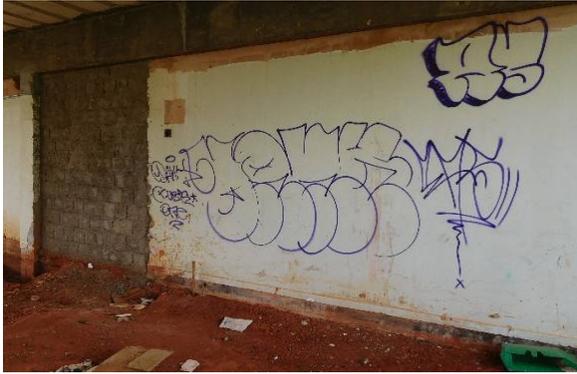
Pavimento térreo Ponto 55 1-Detalhe da anomalia anteriormente descrita
7057

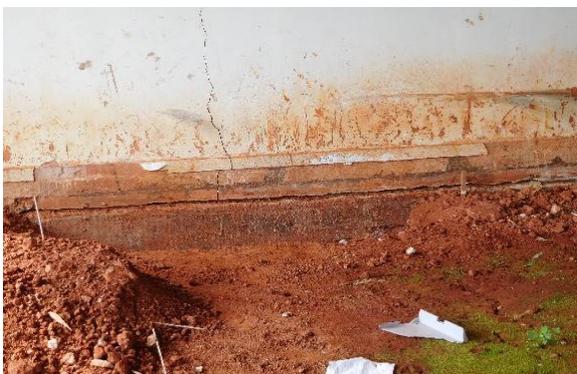
Pavimento térreo Ponto 56 1-Fissura vertical e horizontal devido a deformação do elemento portante (baldrame)
7058

Pavimento térreo Ponto 57 1-Detalhe da anomalia anteriormente descrita
7059

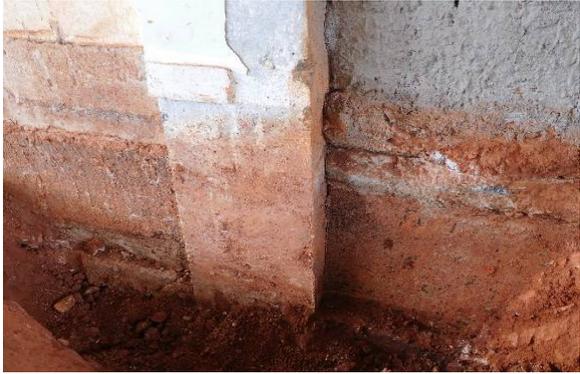
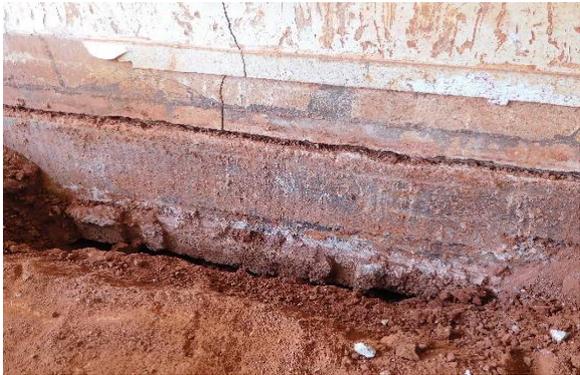
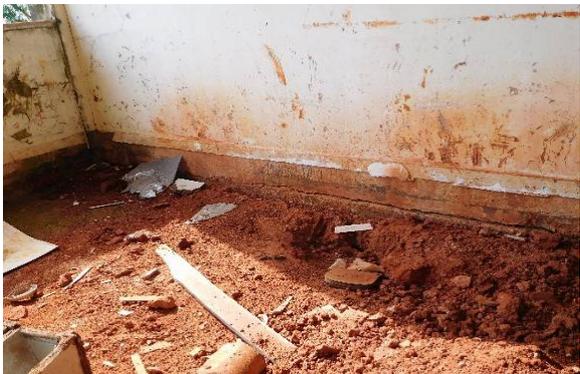
Pavimento térreo Ponto 58 1-Fissura vertical no encontro do baldrame com o pilar, indicando deformação da viga e insuficiência de armadura negativa

Pavimento térreo Ponto 58 1-Detalhe da anomalia anteriormente descrita
7062

Pavimento térreo Ponto 58 1-Detalhe da anomalia anteriormente descrita
7063

Pavimento térreo Ponto 58 1-Detalhe da anomalia anteriormente descrita
7064

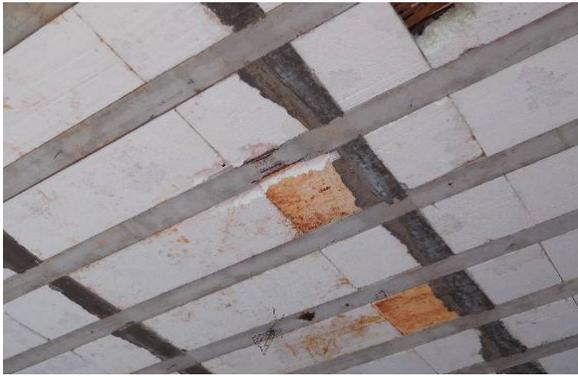
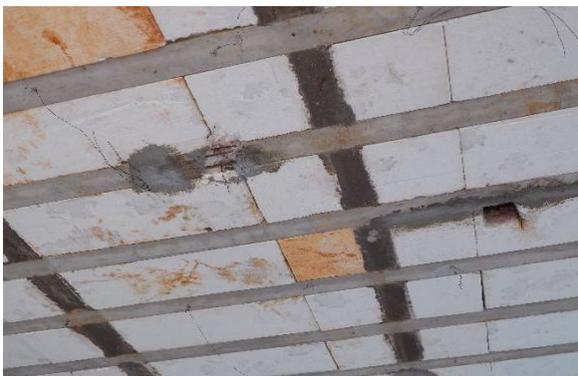
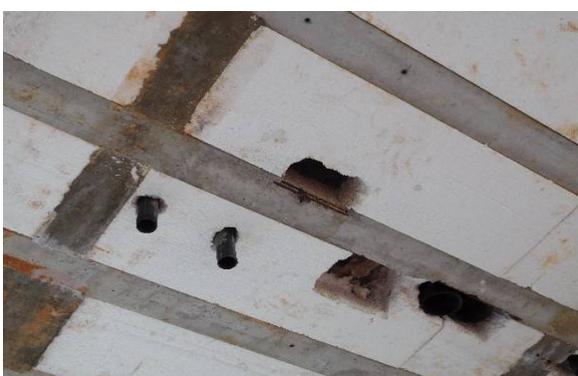
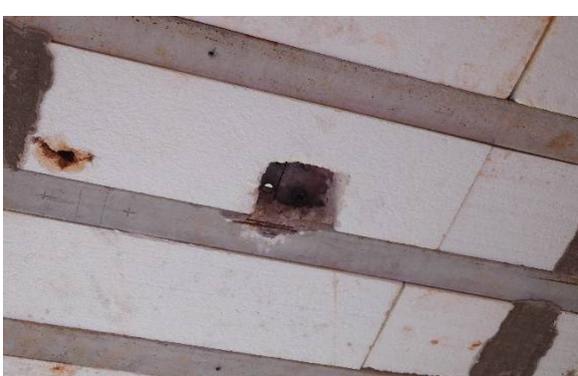
Pavimento térreo Ponto 64 1-Detalhe da anomalia anteriormente descrita
7070

Pavimento térreo Ponto 64 1-Detalhe da anomalia anteriormente descrita
7071

Pavimento térreo Ponto 64 1-Detalhe da anomalia anteriormente descrita
7072

Pavimento térreo Ponto 64 1-Detalhe da anomalia anteriormente descrita

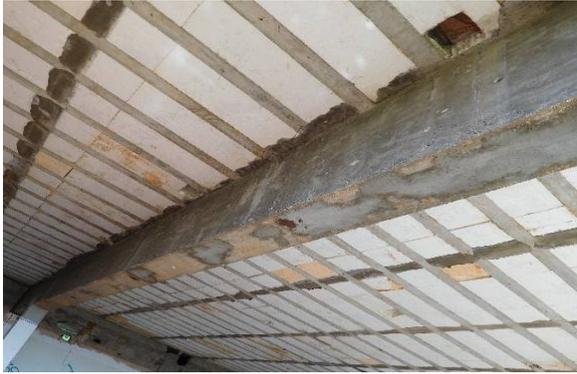
Pavimento térreo Ponto 65 - Viga 1- Indício de restaurações para corrigir exposição de armaduras
7075

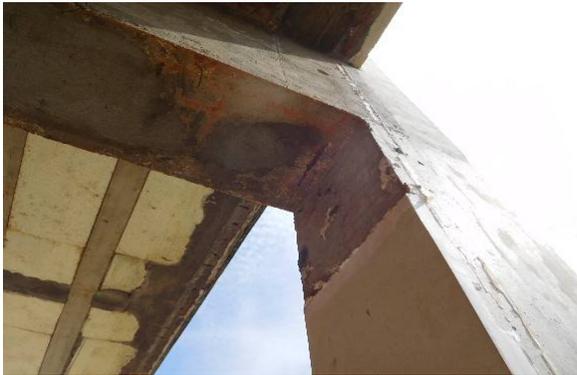
Pavimento térreo Ponto 66 - Viga 1-Exposição de armadura junto ao pilar
7076

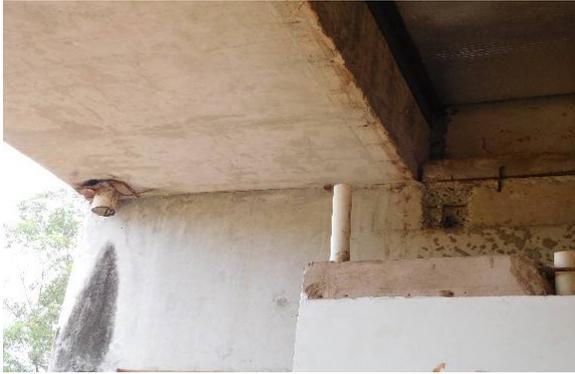
Segundo pavimento Ponto 2 1-Concreto danificado em ponto de ligação de SPDA 2-Falha de chumbamento de ralo de drenagem da calha
7158

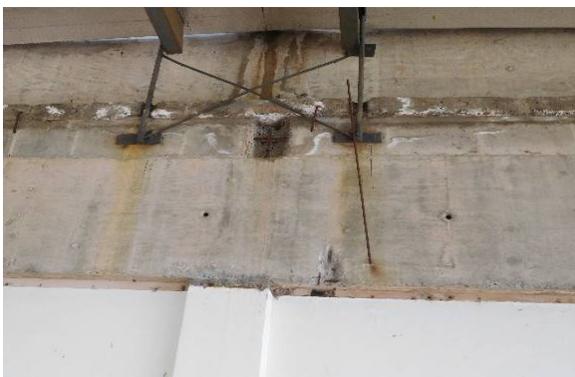
Segundo pavimento Ponto 4 1-Concreto danificado em ponto de ligação de SPDA
7160

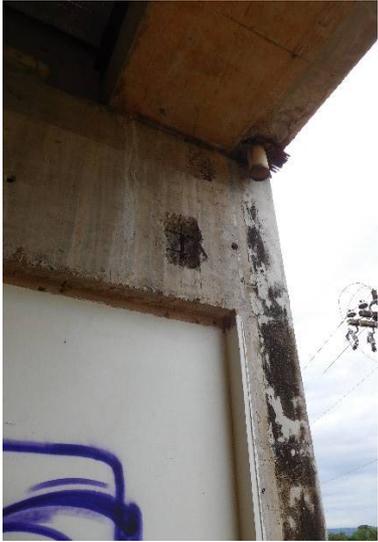
Segundo pavimento Ponto 6 1-Concreto danificado em ponto de ligação de SPDA 2-Falha de chumbamento de ralo de drenagem da calha
7162

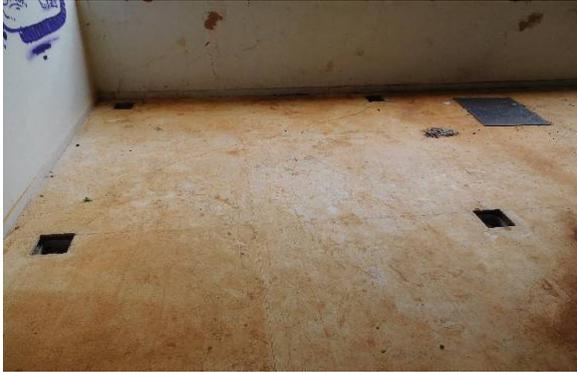
Segundo pavimento Ponto 7 Piso 1-Fissuras e deformação no piso
7163

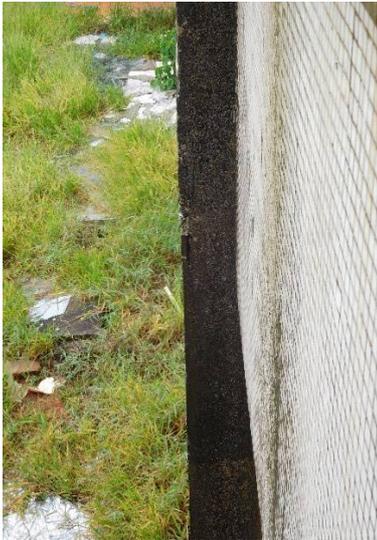
Segundo pavimento Ponto 10 - Pilar (parte externa) 1-Deslocamento de revestimento
7166

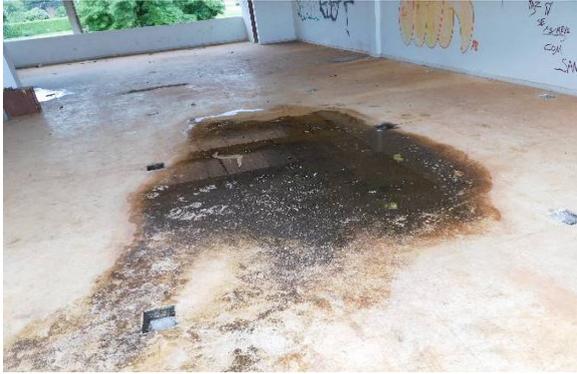
Segundo pavimento Ponto 12 1-Deformação da laje de piso
7168

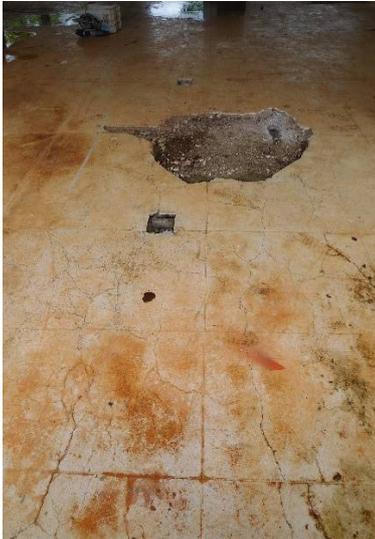
Segundo pavimento Ponto 14 1-Piso danificado pontualmente - 0,5 m ² 2-Ocorrência de fissuras de compressão em forma de teia
7170

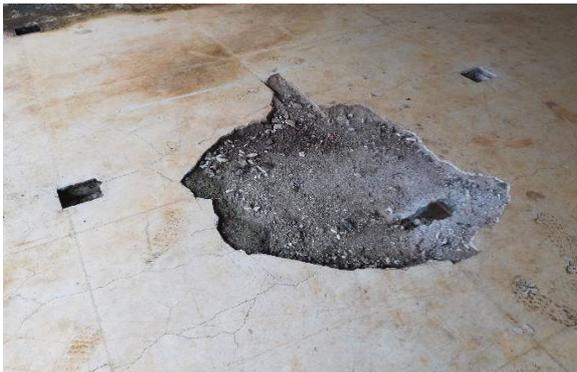
Segundo pavimento Ponto 15 1-Detalhe da anomalia anteriormente descrita

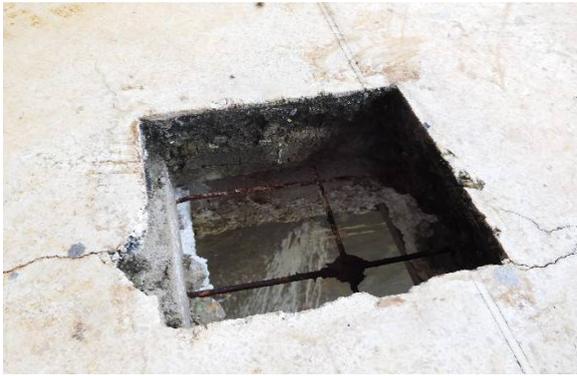
Segundo pavimento Ponto 16 1-Detalhe de posição inadequada as armaduras de distribuição da laje pré fabricada
7172

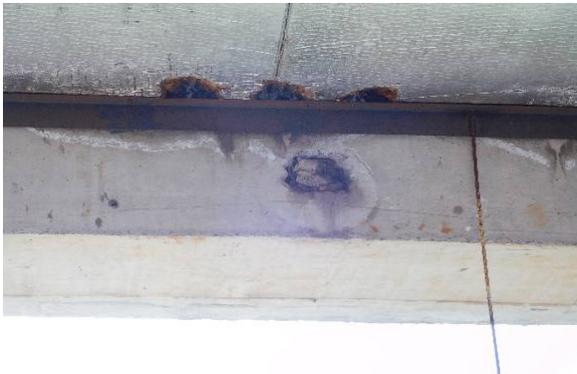
Segundo pavimento Ponto 19 Vista da viga calha 1-Concreto danificado pontualmente - 0,05 m ²

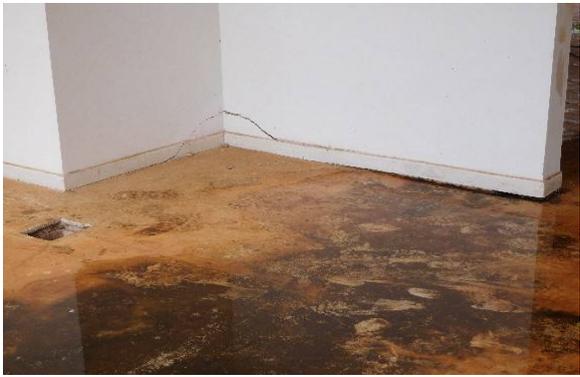
Segundo pavimento Ponto 23 1-Detalhe da anomalia anteriormente descrita

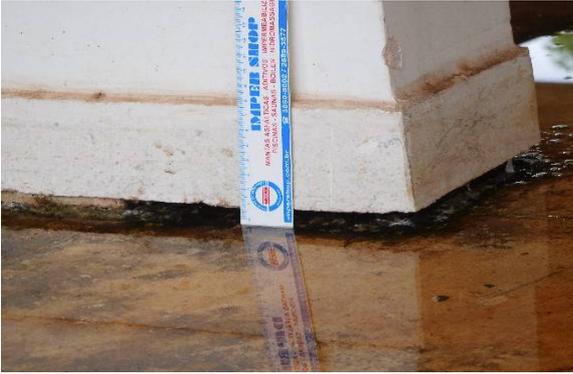
A close-up photograph of a concrete wall base. A blue and white ruler is placed vertically against the wall to measure a horizontal deformation. The ruler shows a measurement of 2.5 cm. The wall is light-colored and shows some staining and wear at the base.	Segundo pavimento Ponto 23 1-Medição da deformação. e = 2,5 cm
7180

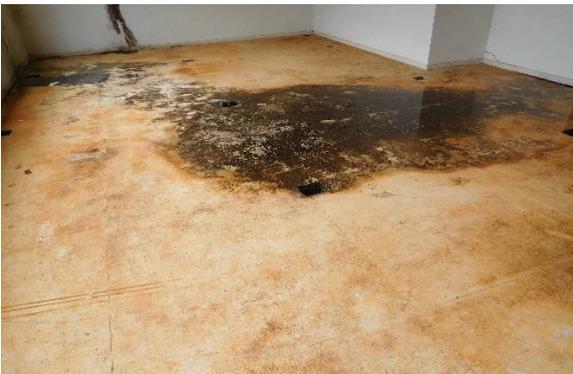
A wide-angle photograph of a floor in a room. The floor is light-colored and shows a large, dark, irregular stain in the center. The walls are white and the room appears to be under construction or renovation.	Segundo pavimento Ponto 23 1-Deformação excessiva da laje
7181

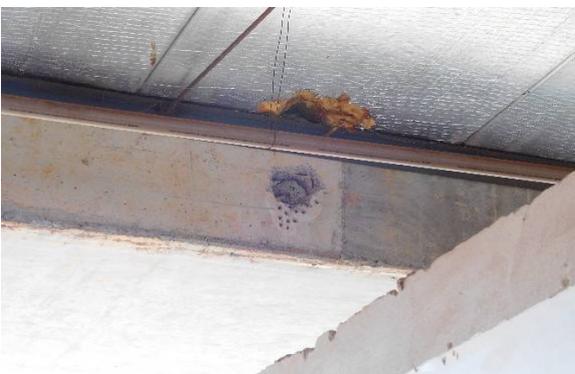
Segundo pavimento Ponto 28 1-Concreto danificado pontualmente 2-Revestimento termo acústico da telha danificado pontualmente
7186

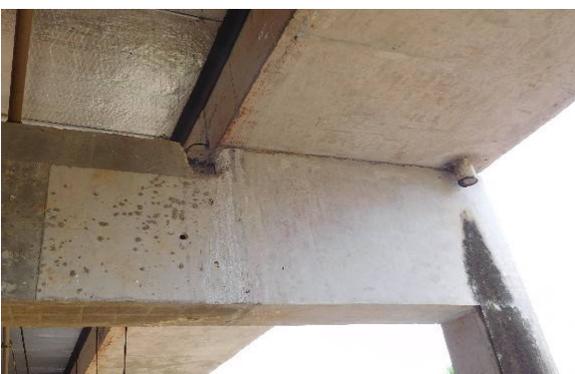
Segundo pavimento Ponto 29 1-Concreto danificado para instalação de SPDA

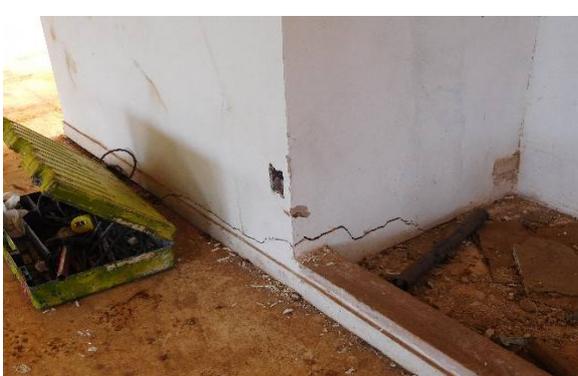
A close-up photograph of a white masonry wall. A horizontal crack is visible near the base of the wall, where it meets the floor. A green toolbox is visible in the foreground on the left.	Segundo pavimento Ponto 33 1-Detalhe da anomalia anteriormente descrita

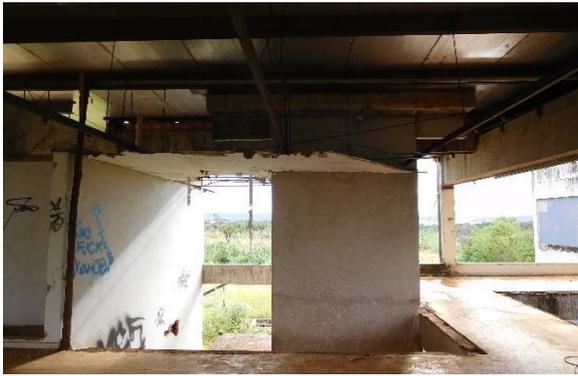
Segundo pavimento Ponto 34 Vista 1-Forro do teto danificado
7192

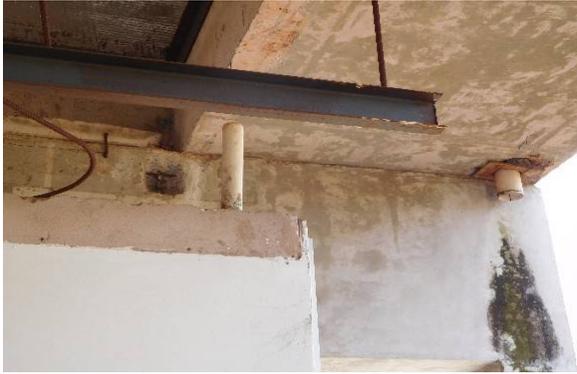
Segundo pavimento Ponto 38 1-Concreto danificado para instalação de SPDA 2-Chumbamento inadequado do tubo de drenagem das águas pluviais da calha
7196

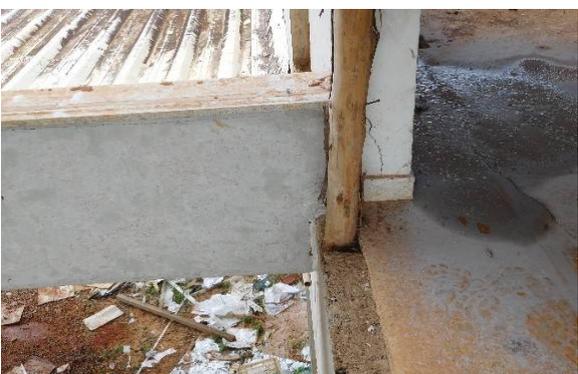
Segundo pavimento Ponto 45 1-Detalhe da anomalia anteriormente descrita

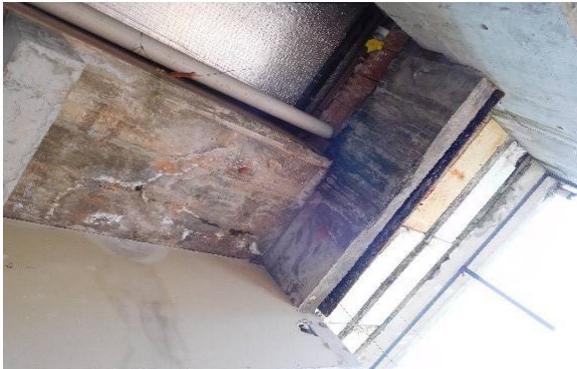
Segundo pavimento Ponto 48 - Teto Vista 1-Concreto da laje de teto com infiltração
7208

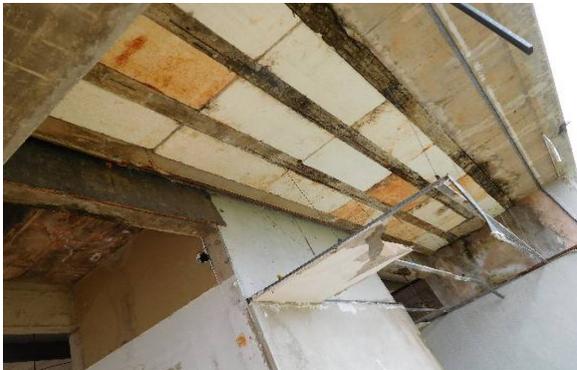
Segundo pavimento Ponto 49 - Teto Vista 1-Vigotas da laje pré fabricada deterioradas 2-Indícios de infiltrações

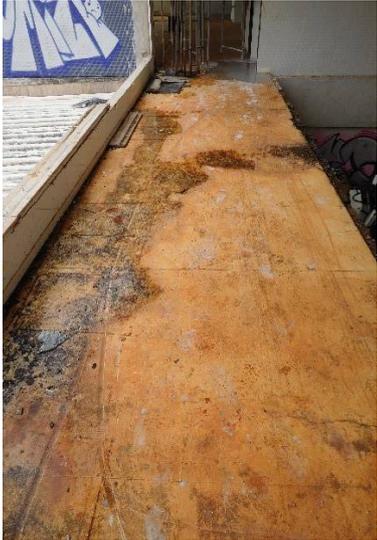
A photograph showing a concrete floor surface with several dark, transverse cracks. The floor appears aged and somewhat stained. In the background, there is a blue and white patterned wall or fence.	Segundo pavimento Ponto 50 - Piso Piso 1-Fissuras transversais
7210

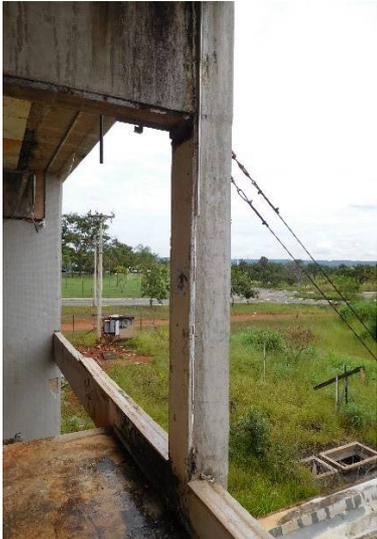
A photograph of a concrete pillar supporting a structure. The base of the pillar shows signs of damage, including chipped concrete and exposed aggregate. The pillar is situated outdoors, with a grassy area and a fence visible in the background.	Segundo pavimento Ponto 52 - Pilar 1-Concreto danificado pontualmente na base

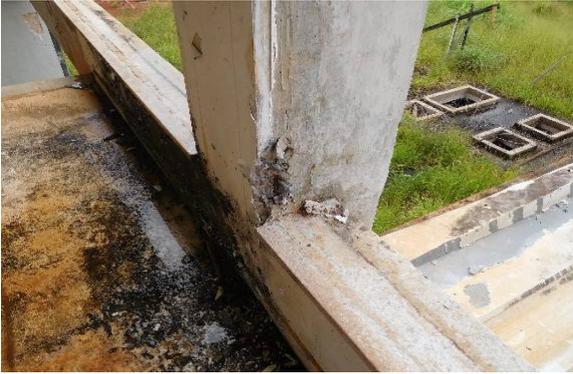
Segundo pavimento Ponto 52 - Pilar 1-Detalhe da anomalia anteriormente descrita
7213
