LAUDO TÉCNICO DE VISTORIA E **AVALIAÇÃO ESTRUTURAL**

Unidade de Administração e Serviços **Da Universidade de Brasília** **Brasília/DF**

Fevereiro / 2.019

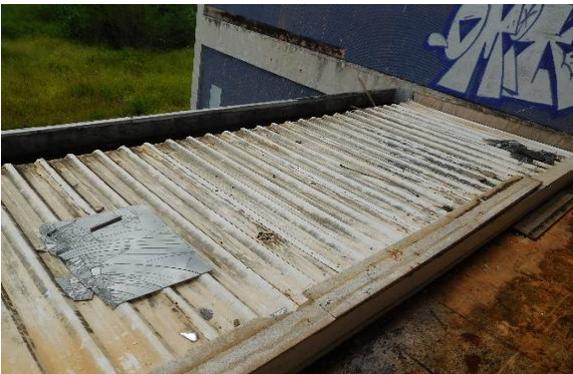
Segundo pavimento Ponto 54 - Marquise metálica 1-Calha entupida com acúmulo de água
7215

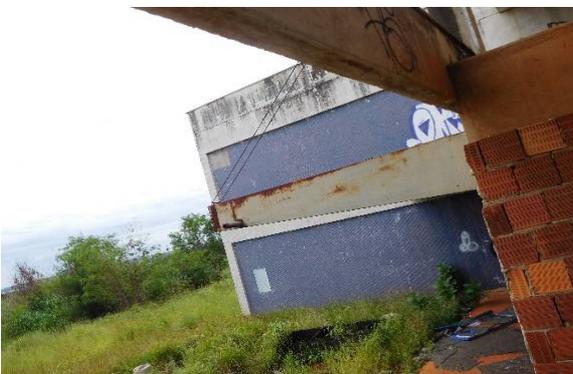
Segundo pavimento Ponto 55 - Marquise metálica Vista lateral 1-Estrutura metálica em processo de corrosão

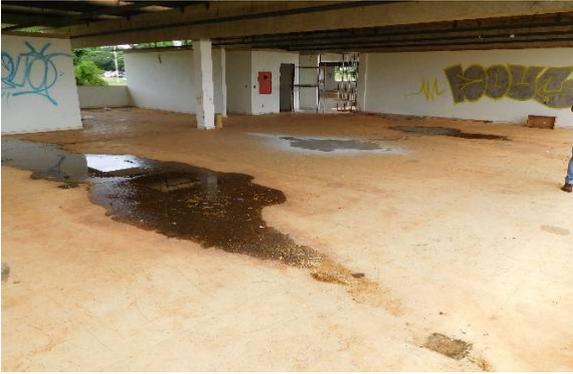
Segundo pavimento Ponto 60 Vista geral 1-Deformação excessiva da laje de piso
7221

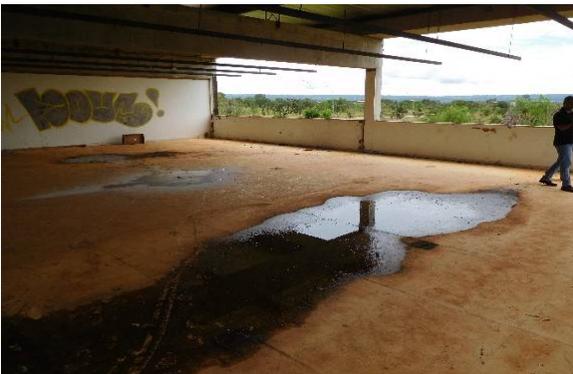
Segundo pavimento Ponto 61 1-Deformação excessiva da laje de piso
7222

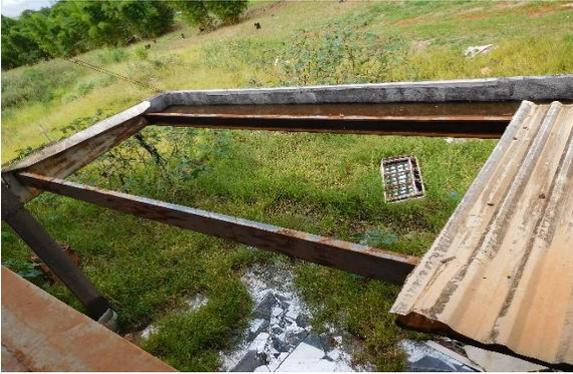
Segundo pavimento Ponto 64 - Marquise metálica frontal 1-Telhas removidas 2-Processo de corrosão superficial
7225

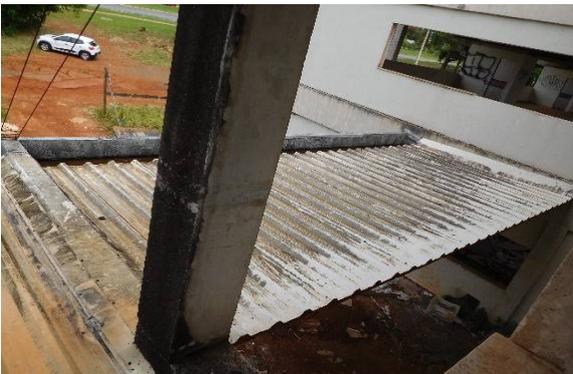
Segundo pavimento Ponto 65 - Marquise metálica frontal 1-Telhas deterioradas 2-Processo de corrosão superficial
7226

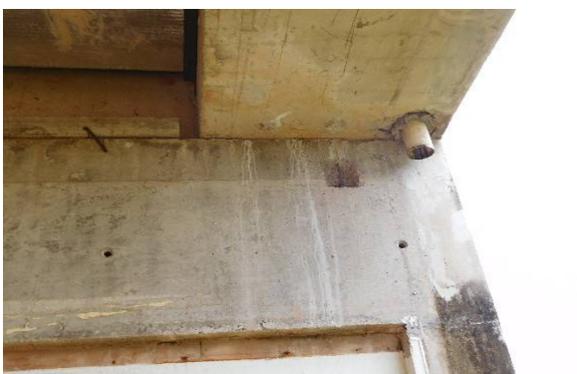
Segundo pavimento Ponto 71 1-Concreto danificado para instalação de SPDA 1-Chumbamento inadequado da tubulação de drenagem das águas pluviais

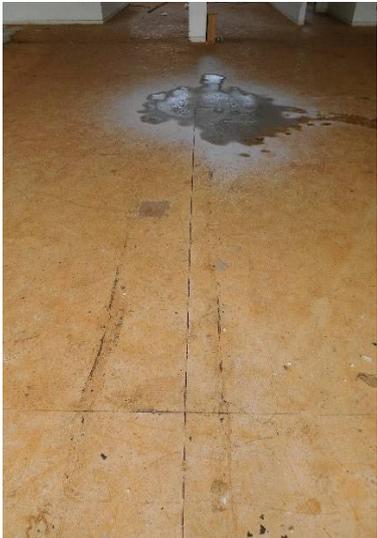
Segundo pavimento Ponto 74 Piso 1-Deformação excessiva da laje

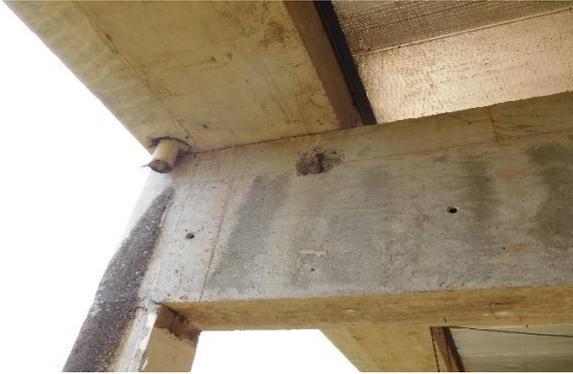
Segundo pavimento Ponto 75 1-Concreto danificado para instalação de SPDA 1-Chumbamento inadequado da tubulação de drenagem das águas pluviais
7237

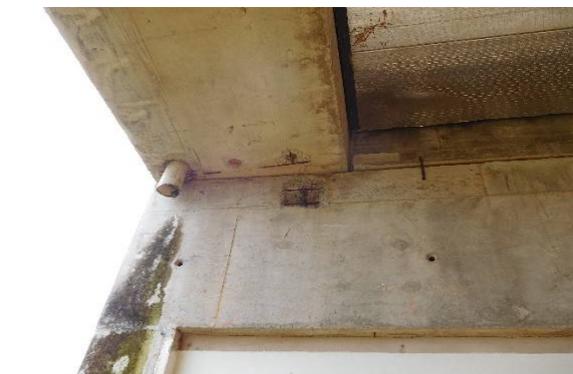
Segundo pavimento Ponto 77 1-Concreto danificado para instalação de SPDA 1-Chumbamento inadequado da tubulação de drenagem das águas pluviais
7239

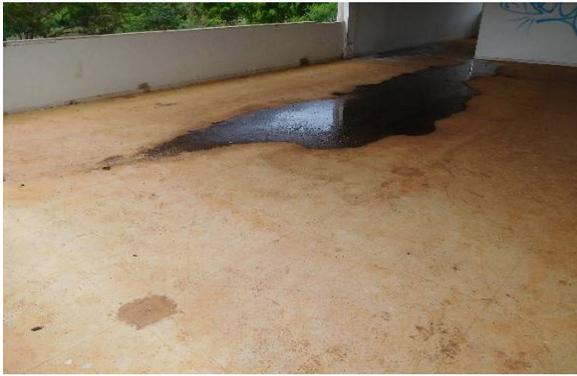
Segundo pavimento Ponto 79 Piso 1-Deformação excessiva da laje
7241

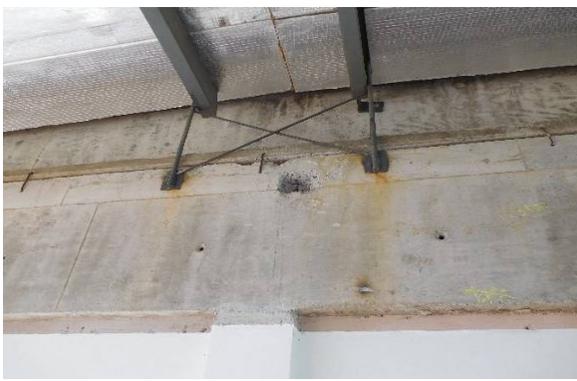
Segundo pavimento Ponto 81 1-Concreto danificado para instalação de SPDA
7243

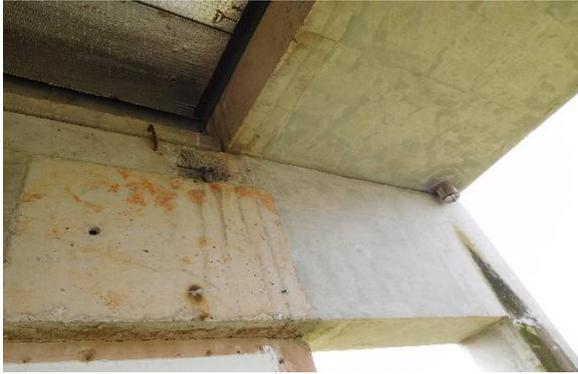
Segundo pavimento Ponto 83 1-Detalhe de chumbamento de tubulação de drenagem da calha
7245

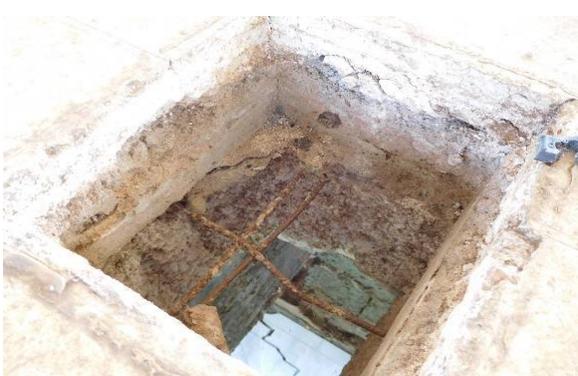
Another photograph looking down into a square hole in a precast concrete slab, showing the reinforcement bars in an incorrect position, similar to the previous image.	Segundo pavimento Ponto 90 1-Detalhe de posição inadequada da armadura de distribuição da laje pré fabricada
